JUSSY-CHAMPAGNE (CHER-18)

EGLISE SAINT-ANDRÉ

Mission de complément de diagnostic sur la façade occidentale de l'église

Rapport de diagnostic

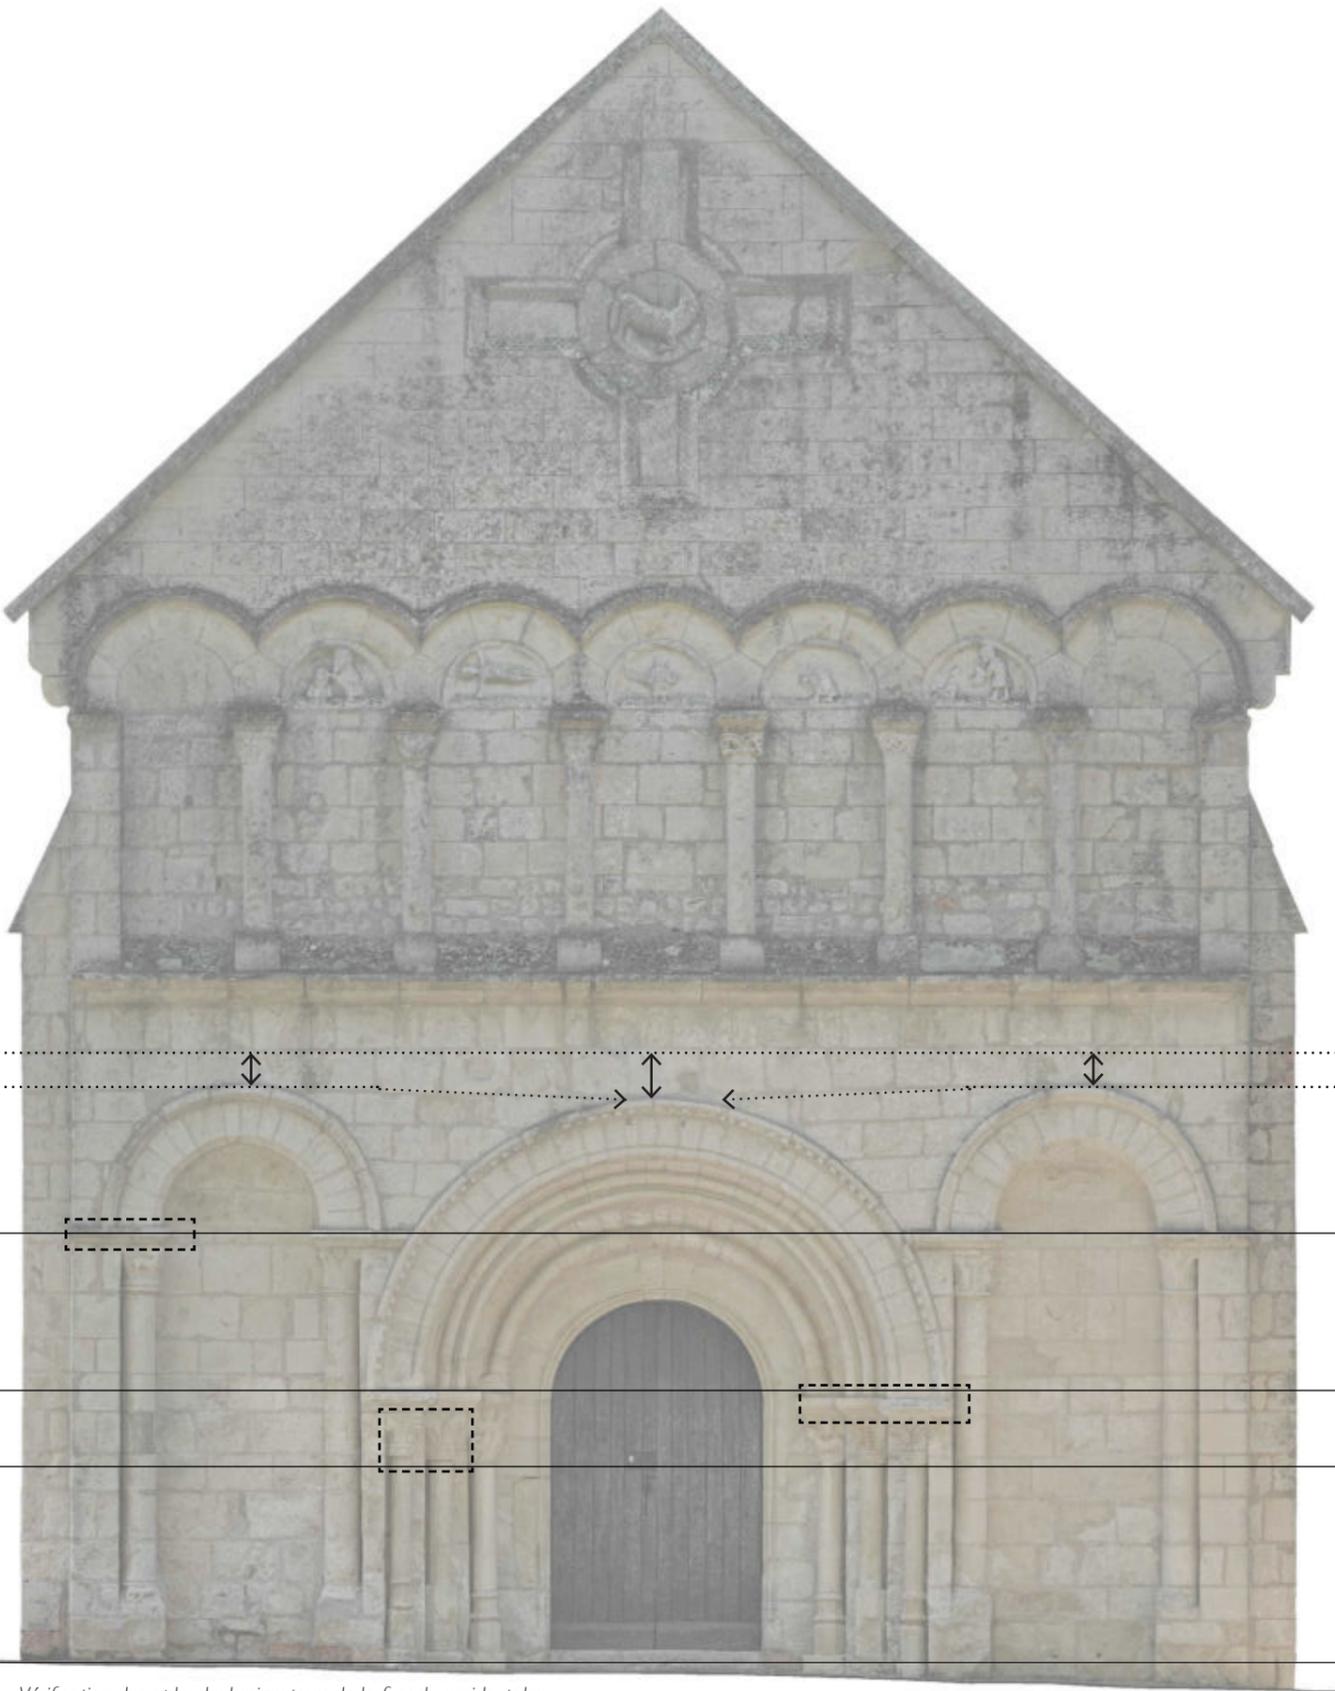
Vérification des aplombs horizontaux de la façade occidentales

La façade occidentale de l'église Saint-Blaise mesure 9.02m de large sur 11.77m de hauteur. Elle ne présente pas de défaut d'aplomb vertical.

Par ailleurs, on note également que les hauteurs de chapiteaux du portail diffèrent entre eux. Cela peut notamment s'expliquer par le fait qu'ils aient été modifiés et remplacés plusieurs fois au cours de l'histoire de l'édifice. La façade extérieure ne présente pas de désordres structurels ou statiques, aucune fissure n'a été repérée.

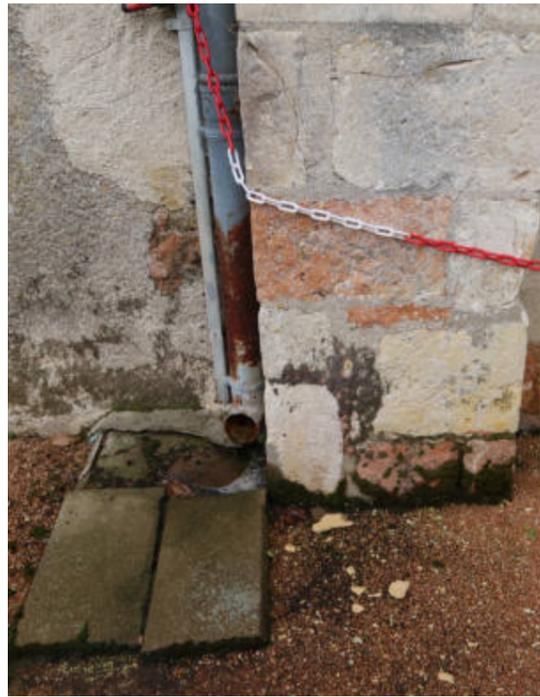
Pied de chute de la descente EP contre le contrefort Nord, dalles sommaires en ciment

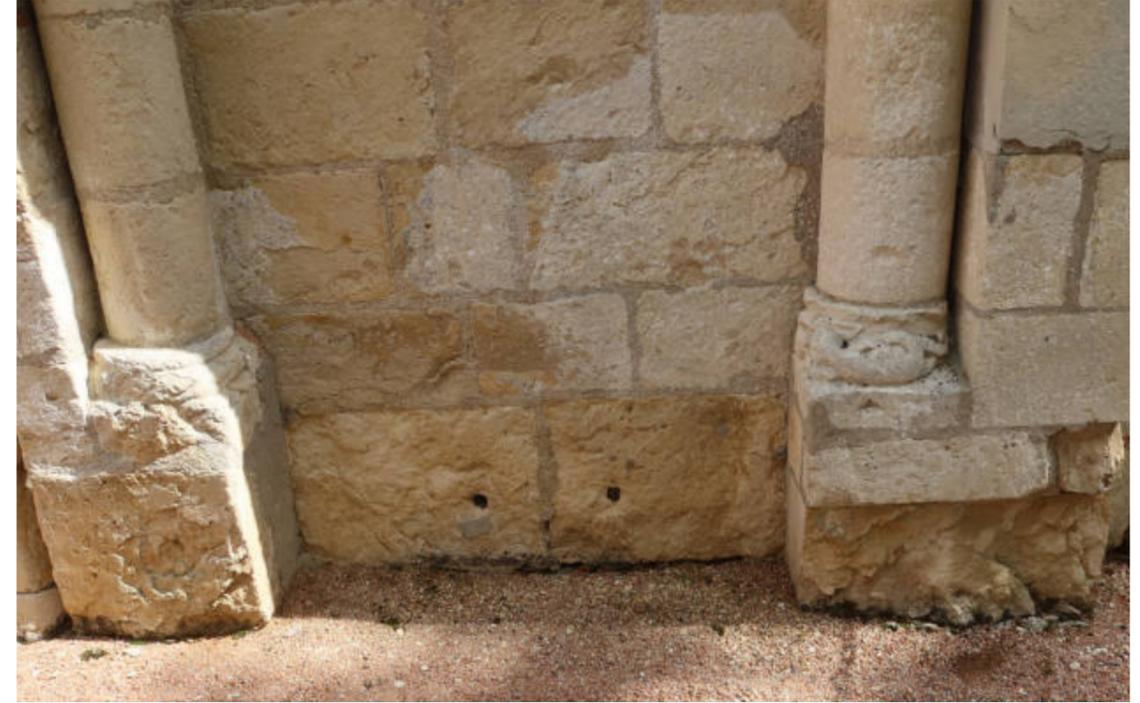
Vue générale sur les parties basses de la niche latérale droite avec probables traces de scellement d'un ancien décrotoir métallique, déposé

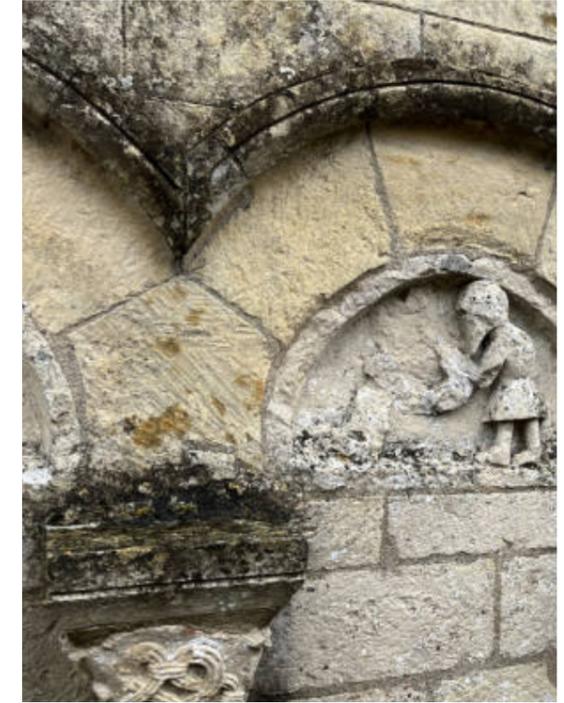
Développement de mousses sur les tailloirs de chapiteaux des colonnettes et sur l'archivolte de l'arcature

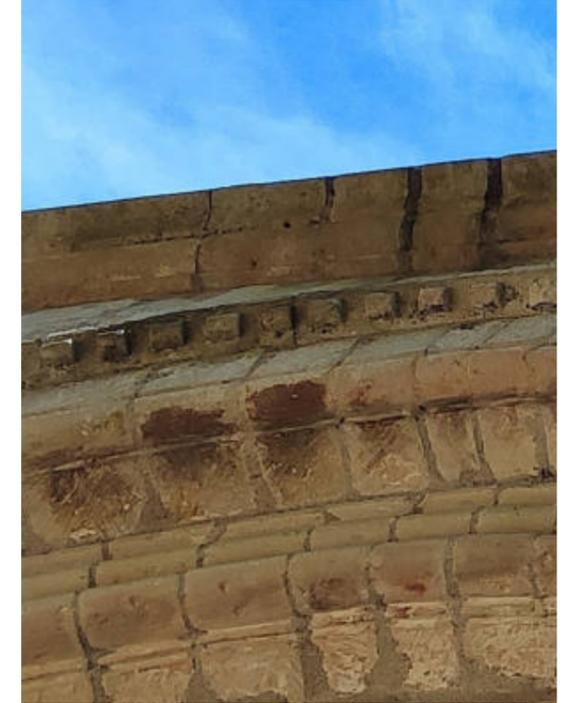
Rubéfaction des voussures du portail

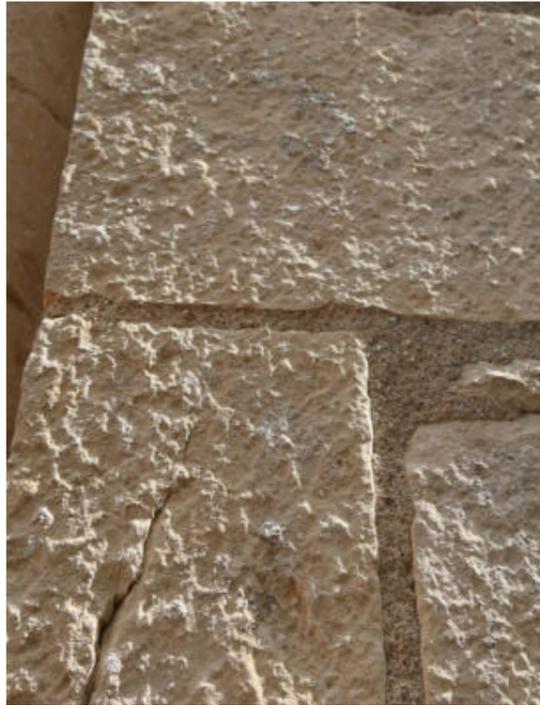
Fissuration et pulvérulence de la maçonnerie au droit de la niche latérale droite

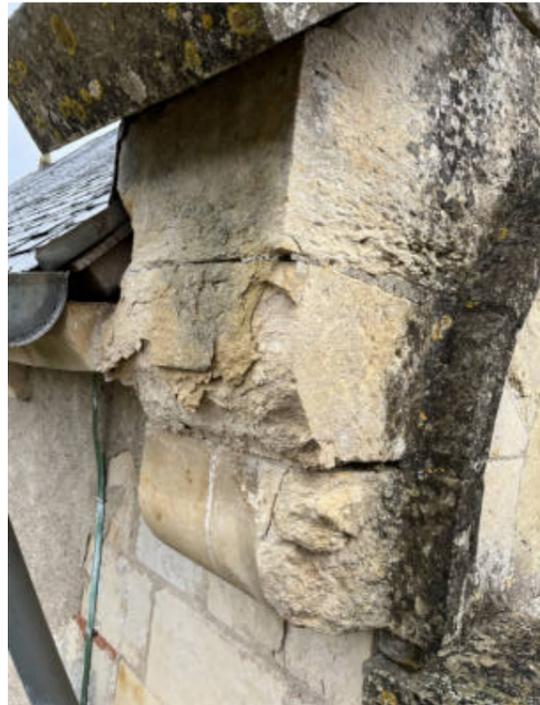
Etat critique - Gélifraction et desquamation prononcées de la console Nord du pignon

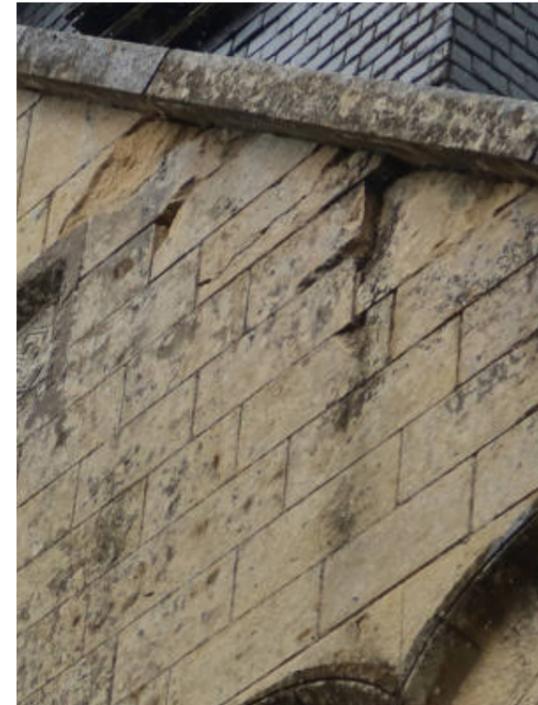
Etat critique - Fractures et gélifraction de pierres du pignon liées à la défaillance de protection des dalles de rives

Afin d'assurer le hors d'eau en tête de l'édifice et limiter la dégradation des maçonneries du pignon, nous préconisons la mise en œuvre de couvertines de protection en plomb sur les dalles en pierre des rives de toiture. La stabilité de ces dalles de rive devra par ailleurs être vérifiée et consolidée si nécessaire. Les tailloirs des chapiteaux de la corniche ainsi que la corniche intermédiaire seront également pourvus de couvertines en plomb pour les protéger en tête.

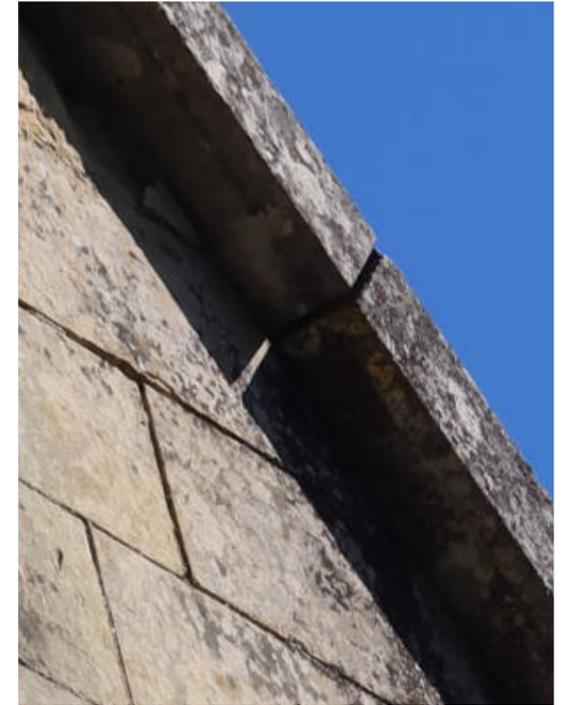
Joint ouvert des dalles de rives du pignon

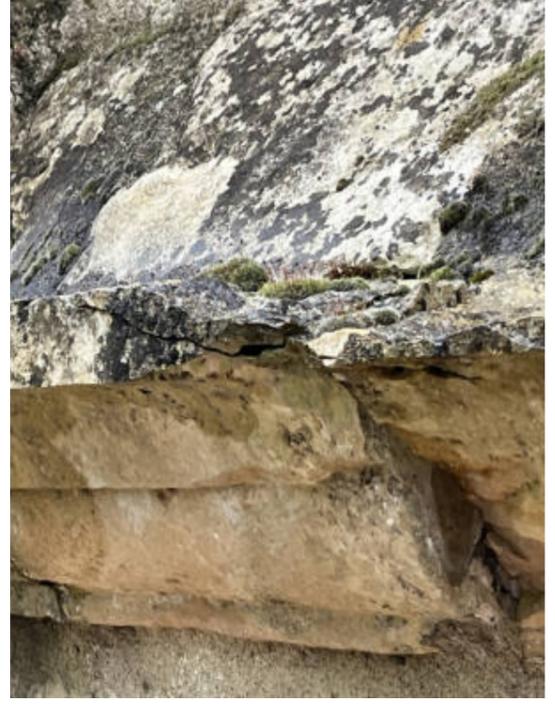
Fracturation de la corniche moulurée

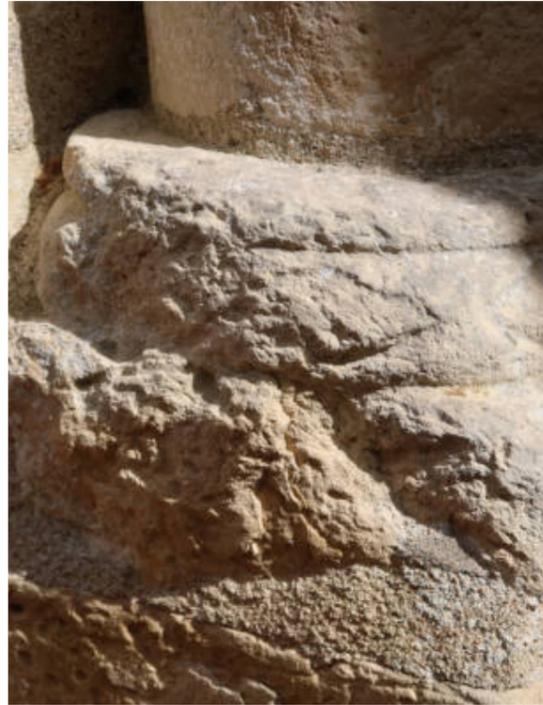
Desquamation de la base d'une colonne de la niche latérale gauche entraînant la perte de lisibilité du tore à motifs de losanges

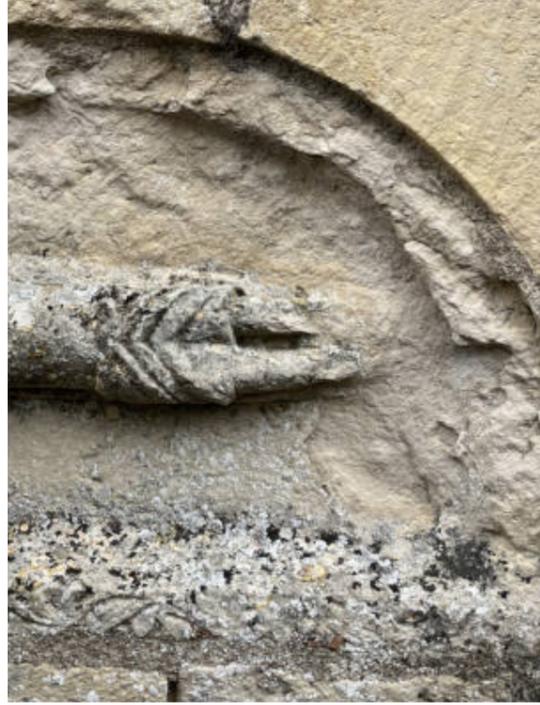
Pulvérisation des frontons sculptés de l'arcature. La comparaison avec la photographie des années 1950 (voir p.23) montre la vitesse de dégradation et la perte d'une partie des jambes du Christ

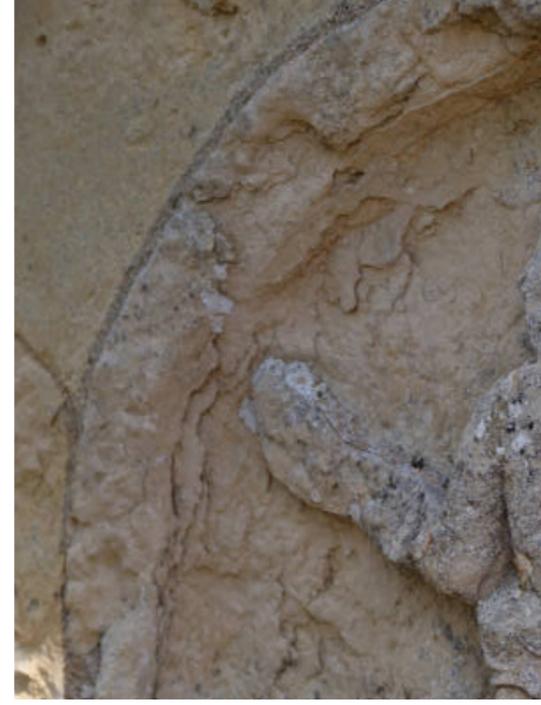
Pulvérisation très prononcée d'un fronton sculpté de l'arcature

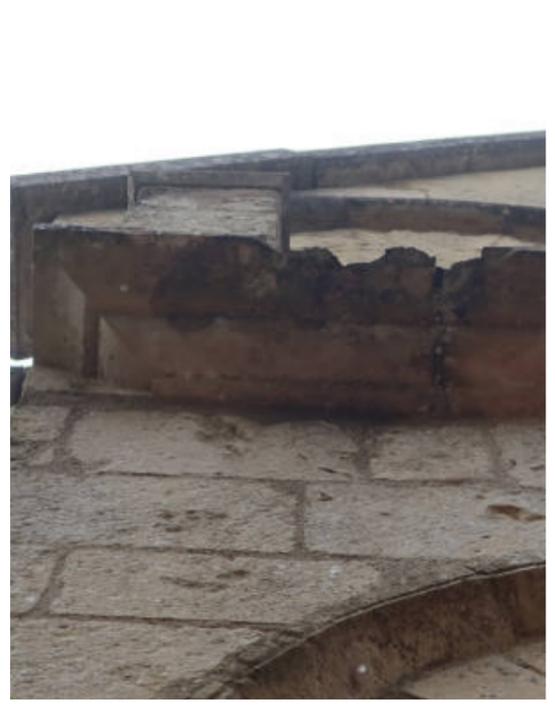
Casses et fractures de la corniche moulurée

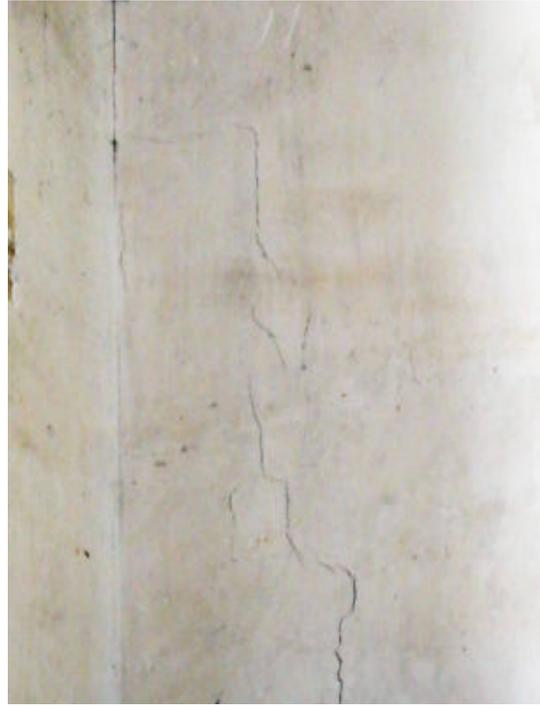
Fissuration verticale à l'angle Sud-Ouest de la tribune

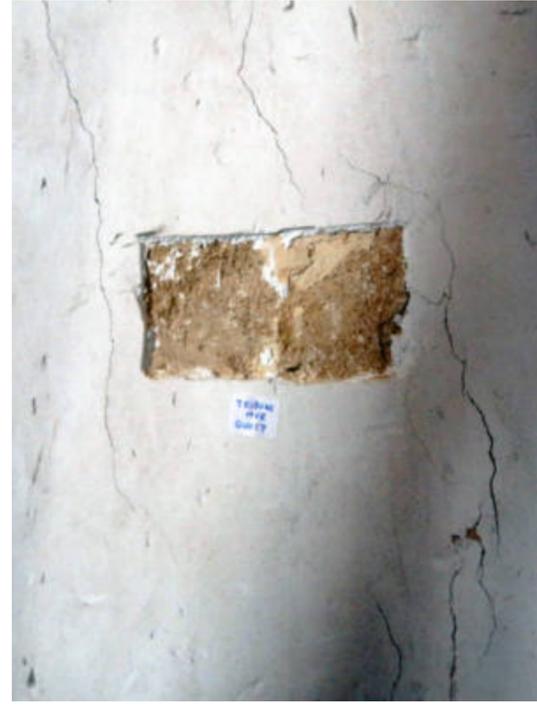
Sondage au niveau de la tribune - Enduit plâtre fissuré

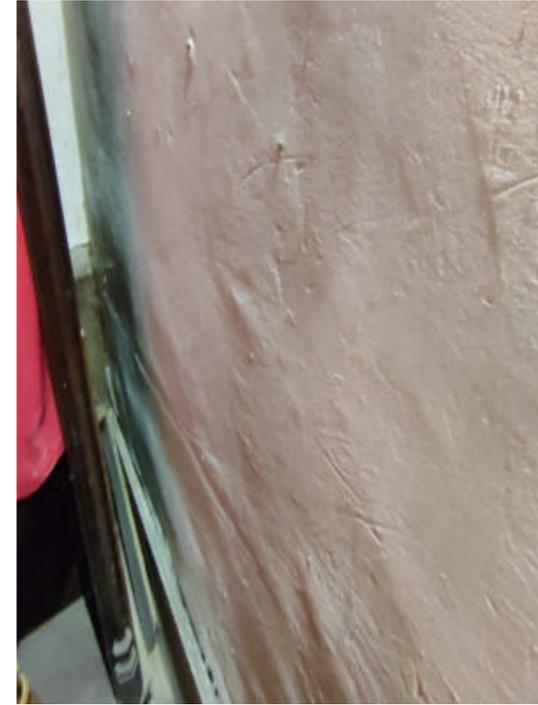
Boursoufflement de l'enduit au plâtre sur les parties basses de la face intérieure

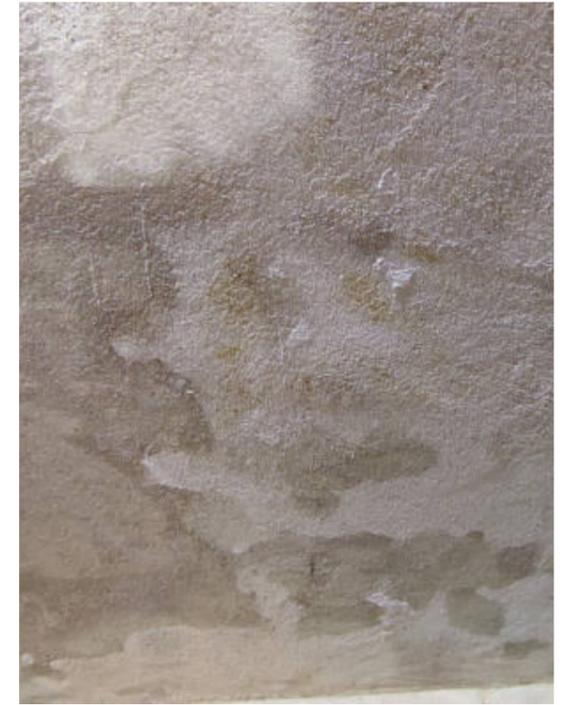
Remontées capillaires et efflorescences salines sur les parties basses de la face intérieure
