Olivier ROLLAND,  
Conservateur-restaurateur de sculptures  
3 rue du Gué, 37270 Montlouis  
SIRET 379514 391 00034  
tél. (33/0)2 47 45 14 56; mobile (33/0)6 80 42 87 74  
olivierrolland@wanadoo.fr

Juliette LUTZ  
Architecte du patrimoine, associée  
Covalence architectes

## 18, Jussy-Champagne, église, façade occidentale étude de conservation et de restauration

commande de la Municipalité du 28/6/2022

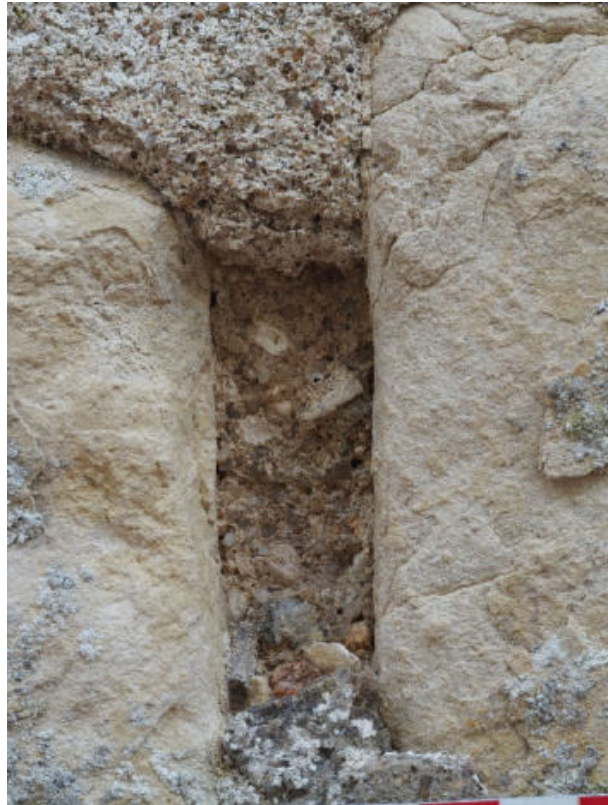
30. ↑ Détail grandeur nature du joint vertical au centre de la figure 29 : perte de rejointoiement découvrant le mortier de pose d'origine. P9164920

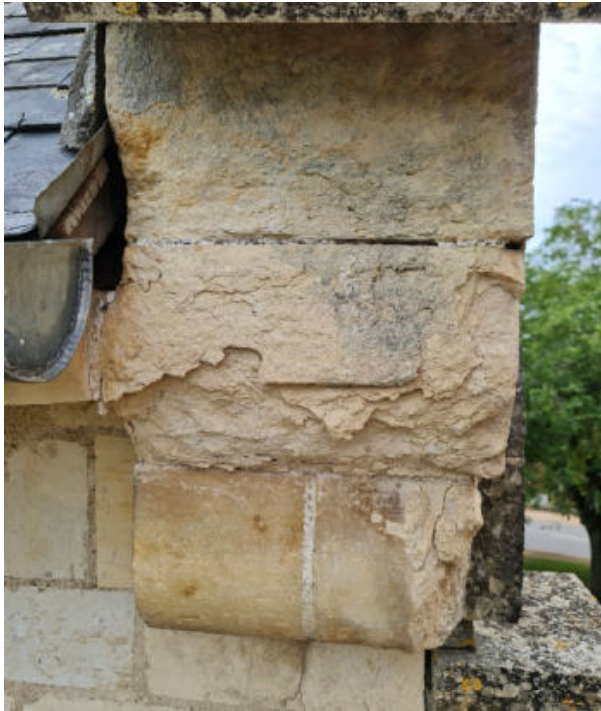
51. ↑ La console sous l'extrémité du rampant nord du pignon. L'eau entrant par le joint ouvert sur le rampant (figure 68 page 16) dissout le gypse du plâtre. Ce gypse cristallise dans pierre autour, souvent humidifiée mais jamais lixiviée, ce qui explique l'altération depuis le début du XXème siècle (figure 110 page 34) 20220913\_134247

Dans les consoles en bas des rampants, (figures 51 à 53 page 13, figure 86 page 22) il est particulièrement clair que l'eau qui s'introduit par les joints ouverts sur le rampant dissout le gypse du plâtre. Ce gypse cristallise et s'accumule peu à peu dans la pierre ou l'eau s'évapore, zone où il est souvent humidifié mais jamais lixivié, conditions parfaites pour détruire la pierre, ce qui explique l'altération importante de cette dernière depuis le début du XXème siècle (voir histoire matérielle figure 110 page 34).

Les dalles des rampants du pignon, les tailloirs des chapiteaux des colonnes hautes et la corniche doivent être protégés des infiltrations par des couvertines en plomb.

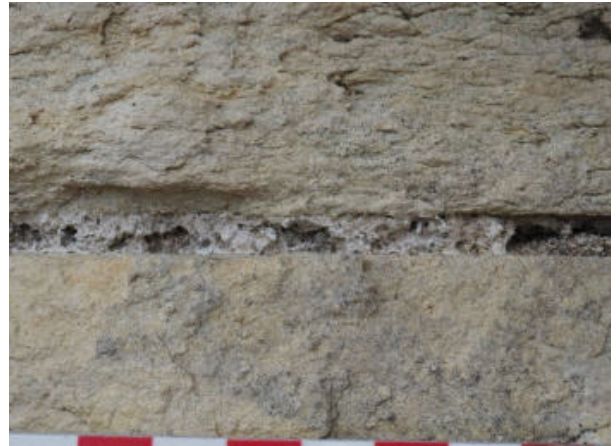
52. ↑ Détail grandeur nature du joint en haut de la figure 51 :). P9134332

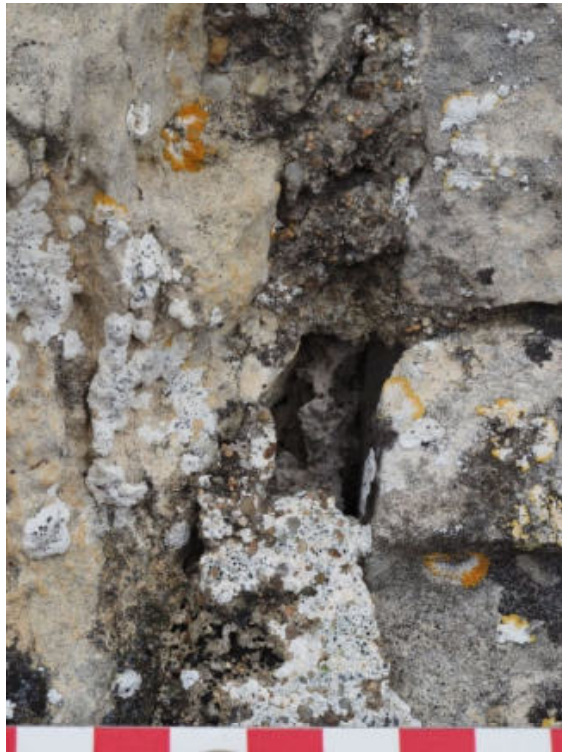
58. ↑ Détail grandeur nature. Au centre sur la photo une perte de mortier de sable et chaux laisse apparaître un matériau blanchâtre. La pierre à gauche est désagrégée et fissurée. P9144612

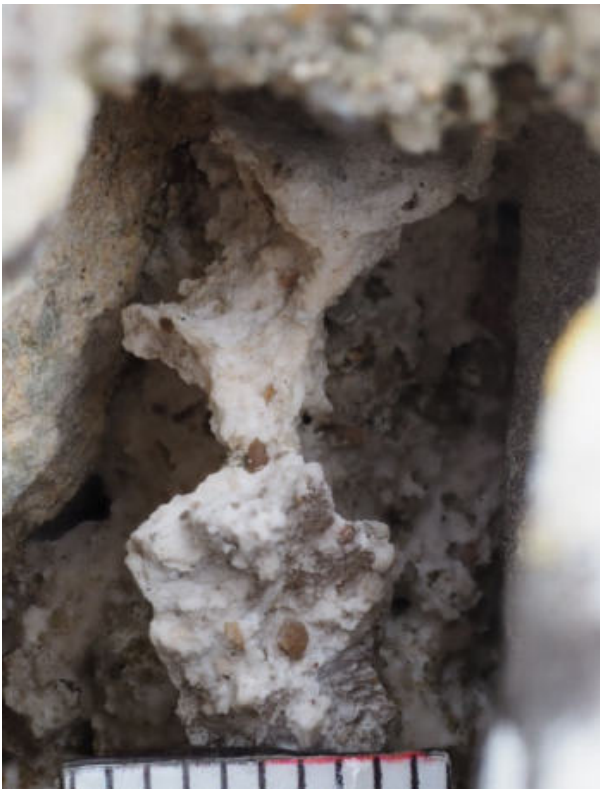
59. ← Détail grossi cinq fois environ : au creux du joint on reconnaît un faciès de dissolution du plâtre comme figure 53 page 13. Les dommages dus au gypse autour sont moins importants figure 57 que figure 51 page 13 car la pierre avoisinante est lixiviée par la pluie. La pierre à gauche figure 58 est toutefois sensiblement désagrégée, probablement par le gypse provenant du plâtre. P9144630

Le plâtre est une source de sels solubles partout où il est exposé à l'eau d'infiltration (parties hautes de la façade) ou de remontées capillaires (partie basse de la façade), ou aux saumures formées par les sels déliquescents (parties basses et, en parties hautes, zones d'évaporation prolongées de l'eau de pluie). Il doit être éliminé dans toutes ces parties.

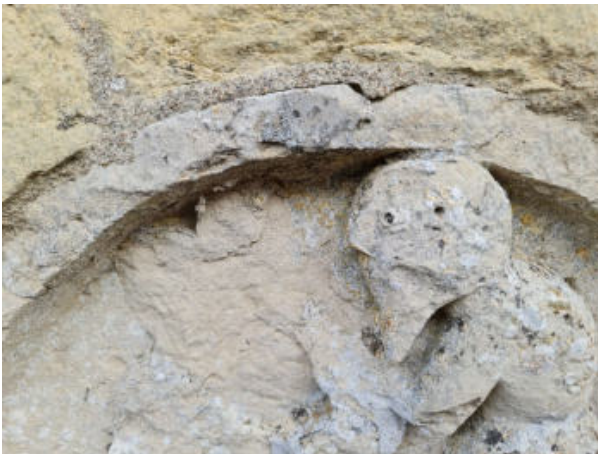
65. ↑ 5<sup>ème</sup> relief, le même ciment blanc que figures 62 à 64 (vitreux et très dur) a été utilisé pour des collages et des coulis dans des fissures, détail ci-contre 20220914\_171705

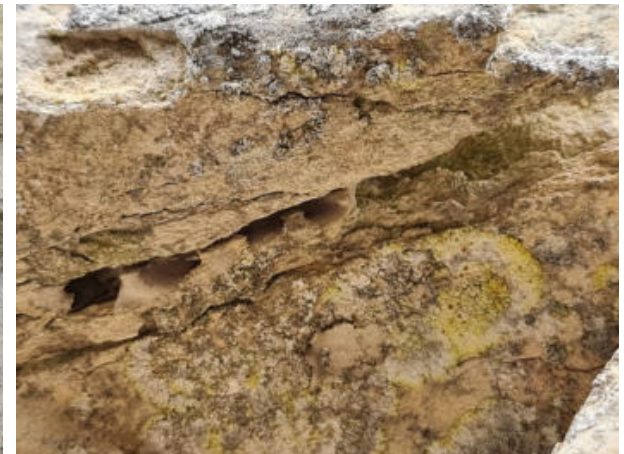
66. ↑ *Vue en contre-plongée du cadre du 5<sup>ème</sup> relief, grossi deux fois environ : fissure ancienne partiellement remplie de ciment blanc avec de nombreuses bulles d'air. La poursuite de l'altération par les sels solubles a continué d'ouvrir la fissure, créant de nouvelles fissures plus étroites entre pierre et ciment blanc 20220914\_171804*

Ce micromortier pourra être déposé à la seringue et cathéter sur les fissures les plus fines préalablement saturées en eau, c'est la succion capillaire de la pierre qui tire le coulis dans la fissure. Les fissures larges doivent être préalablement bouchées par un ragréage (ci-dessous) muni de tuyaux d'infiltration. Les fissures intermédiaires peuvent être infiltrées au cathéter en obstruant la fissure par un mouchoir en papier qui va absorber l'eau du coulis et le figer en surface pendant que l'infiltration peut se poursuivre dans la fissure derrière ce bouchage de coulis figé.

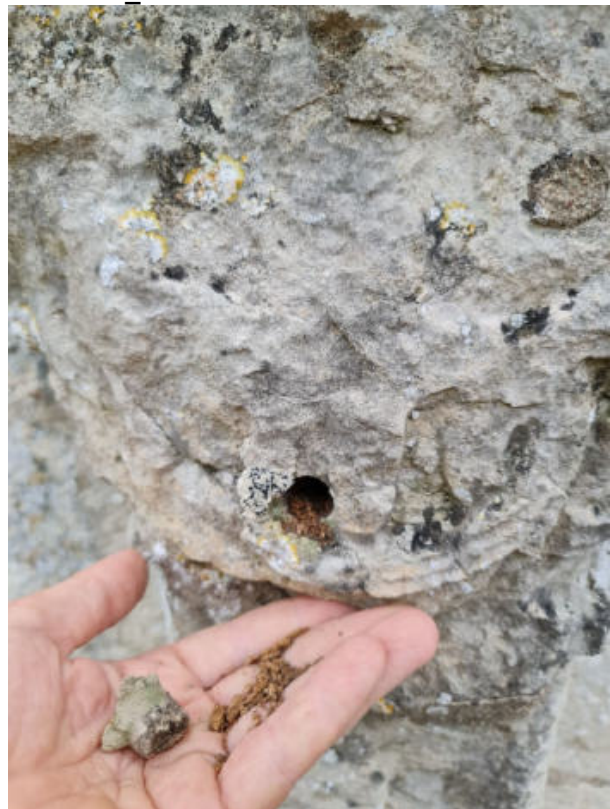
70. ↑ En retirant le bouchon de mortier on découvre des restes de d'un goujon de bois pourri (bouchon de mortier remis en place après photo). 20220915\_100741

Les goujons de bois du 2<sup>ème</sup> chapiteau sont à remplacer par des goujons inertes (acier inox dévissable gainé de Téflon ou composite) scellés par une résine époxyde Hilti HIT RE 500 V4 ou équivalent (résine époxyde à basse dilatation thermique et hydrique certifiée pour les scellements dans la pierre ou le béton fissuré).

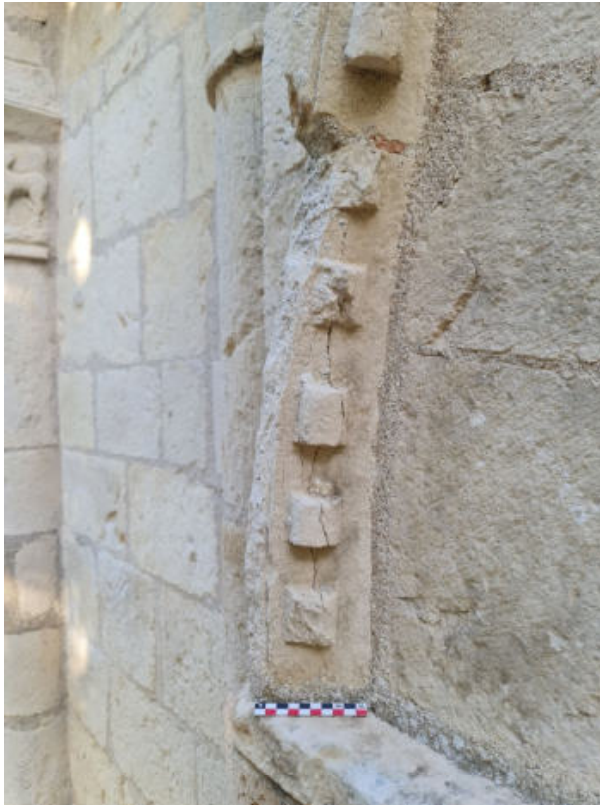
82. ↑ 1<sup>er</sup> claveau d'archivolte à gauche : fissures et désagrégation 20220915\_181502

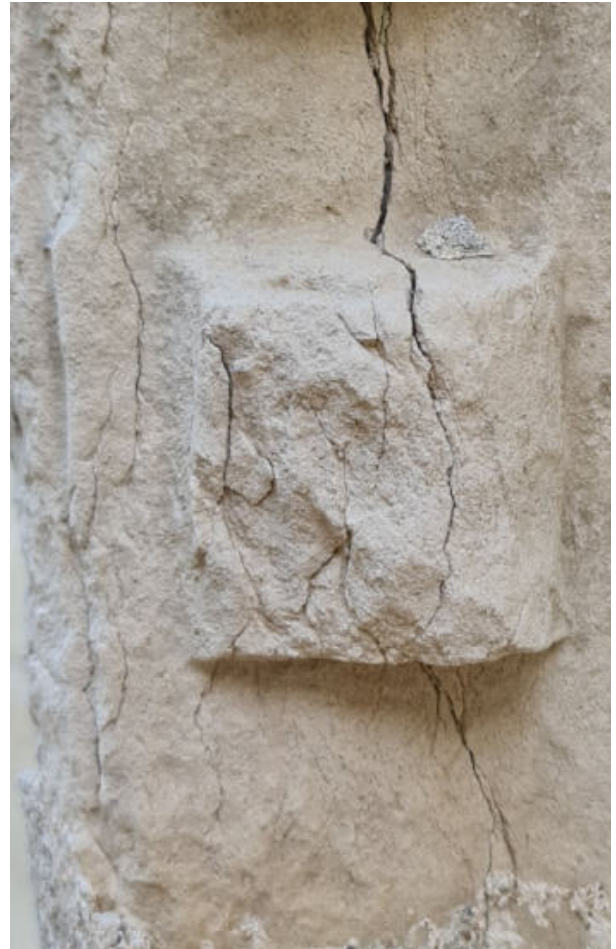
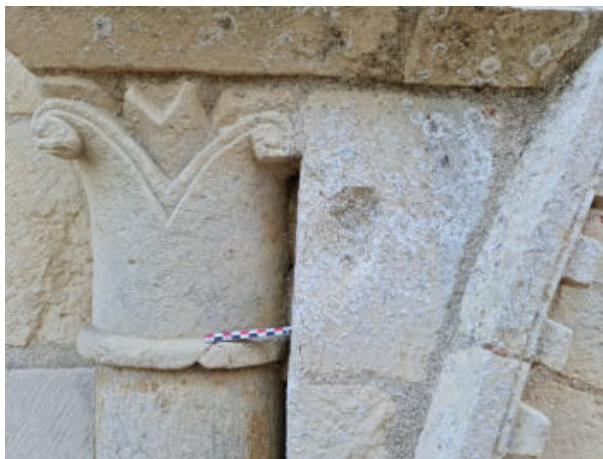
84. ↑ Chapiteau et parement à gauche du portail 20220915\_182135

85. → Détail des fissures sur le parement 20220915\_182144

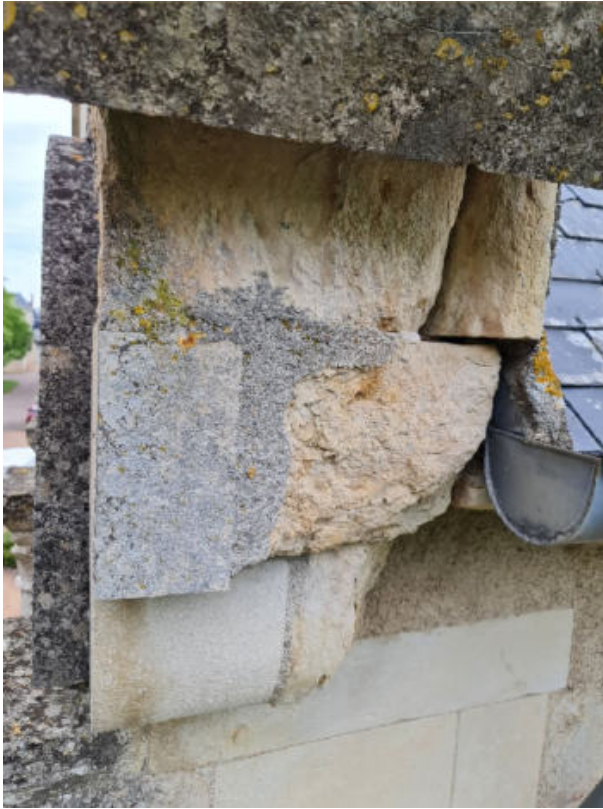
- Désagrégation profonde et pertes de matière très importantes sur les consoles sous les extrémités des rampants (figure 51 page 13, figure 86 page 22).
- Fissuration et désagrégation moins profonde sur des parties sculptées dans les creux sous des parties en saillie ou « semi-abritées » : reliefs (figure 58 page 14, figure 65 page 15) et le 4<sup>ème</sup> et le 5<sup>ème</sup> chapiteau (figures page). Le 2<sup>ème</sup> et le 3<sup>ème</sup> chapiteau sont dans un état plus évolué, les parties en saillie sont déjà tombées...

86. ← Console sous le rampant côté sud du pignon ; les blocs en façade, ici à gauche, ont été remplacés en 1962. Les autres blocs sont aussi abimés que les blocs symétriques figure 51 page 13. Le plâtre à l'origine de la désagrégation n'a pas été éliminé lors de la restauration 1962, dissous par l'eau des nombreuses infiltrations (figure 87), il continue d'abîmer la pierre. 20220913\_170647

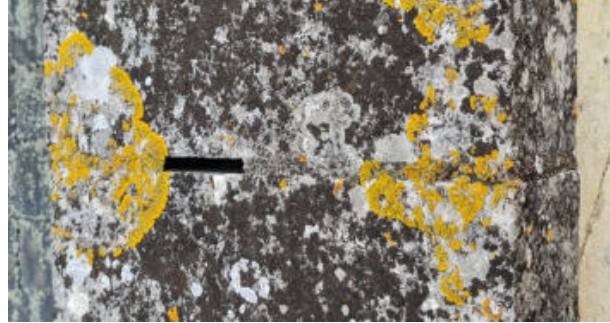
87. ↑ L'un des nombreux joints ouverts sur les rampants, ici en haut du rampant nord (ils sont encore plus nombreux au sud), ce trou coïncide avec la zone d'altération par les sels en haut à gauche de la croix (relevé figure 75 page 18, même type d'altération que figure 20 page 6) 20220913\_160356

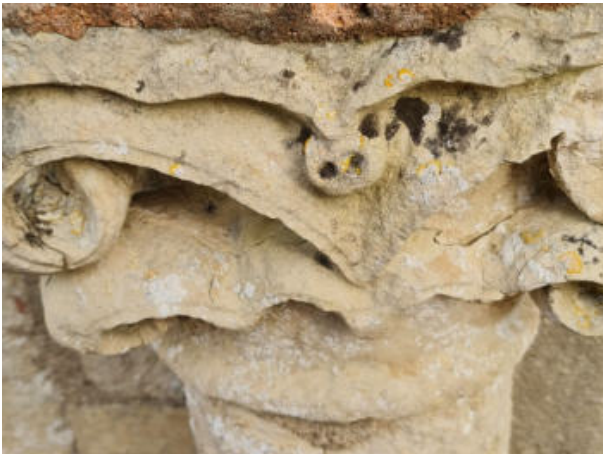
88. ↑ Détail des fissures multiples qui tendent à séparer les parties en saillie des parties plus massives du 4<sup>ème</sup> chapiteau. 20220914\_165301

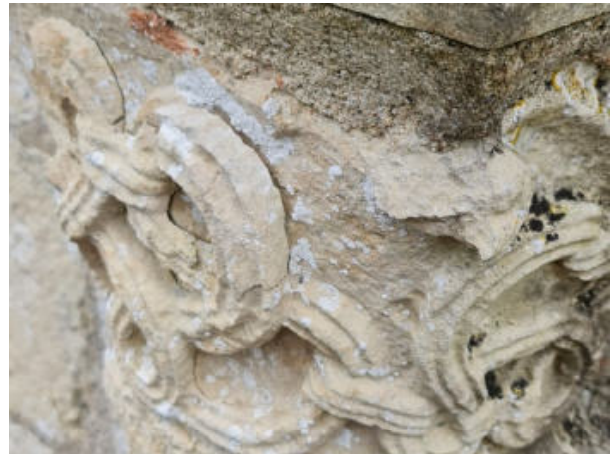
89. ↑ Vue plongeante sur le 5<sup>ème</sup> chapiteau, même type de fissures, 20220915\_135527

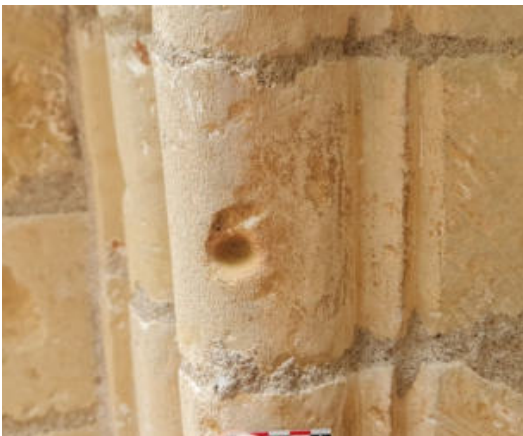
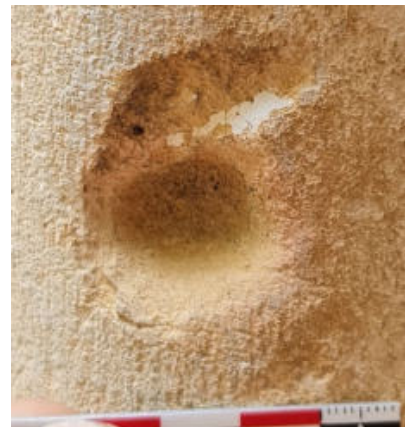
90. ← Trou creusé par la dégradation de pyrite en haut à gauche dans la voussure du portail. 20220916\_104145

91. → Détail grandeur nature 20220916\_104209

Le gypse provenant du plâtre n'est cependant pas la seule source de sels dans les parties haute : l'eau de pluie contient une part faible mais non nulle d'ions de sels solubles, 1000 fois moins que l'eau de mer environ (et avec, à proportion, beaucoup moins d'ions sodium, beaucoup plus d'ion calcium et nitrate, figure 94; les nitrates sont en forte augmentation depuis le milieu du XXème siècle) mais avec le temps des infiltrations s'évaporant dans des parties jamais lixiviées peuvent apporter des quantités de sels importantes. Les nombreux joints ouverts et les infiltrations d'eau de pluie dans les rampants du pignon pourraient suffire, même sans plâtre, à expliquer les dommages sur les parements juste au-dessous (figure 87). La surface horizontale des tailloirs est propice aussi à l'infiltration d'eau de pluie qui pourrait expliquer l'altération des chapiteaux aux formes les plus fouillées au-dessous (figures 88 et 89). A toutes les hauteurs, la dégradation de pyrite naturellement présente dans la pierre peut aussi être une source de gypse (figures 90 et 91).

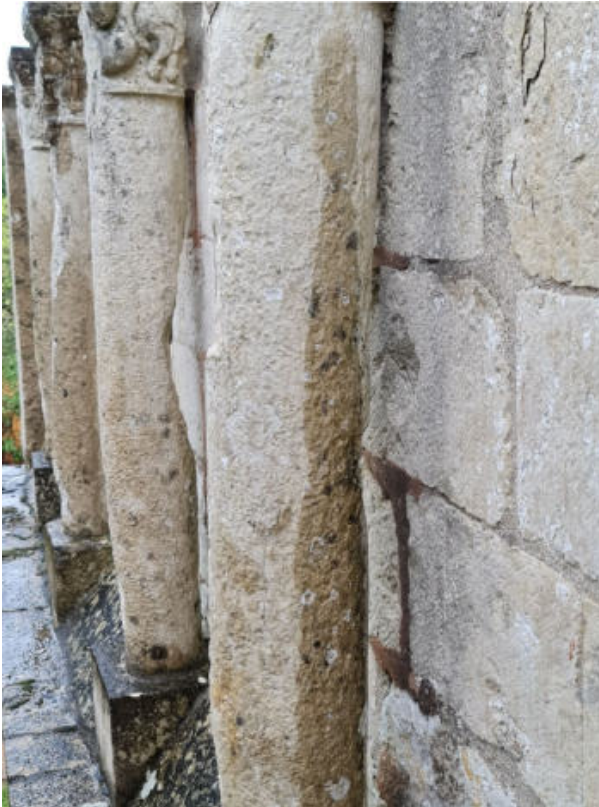
100. ↑ Pertes de matière très importantes derrière la 3<sup>ème</sup> colonne, 2<sup>ème</sup> à gauche sur cette photo. C'est probablement le gel qui explique ces pertes 20220915\_114142

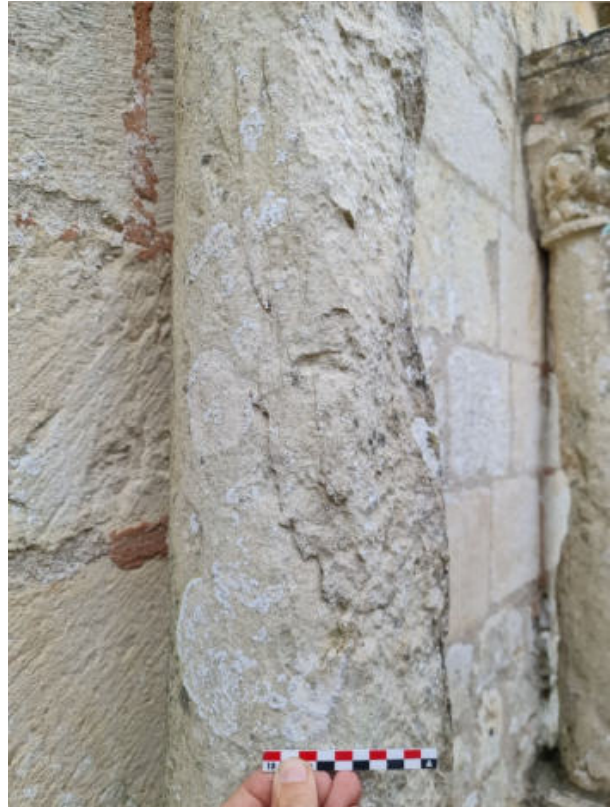
Toutes ces cassures peuvent ensuite à se compliquer de fissures plus superficielles dues aux sels solubles (figure 101).

101. ↑ Perte de matière très importante et fissures sur l'avant de la 2<sup>ème</sup> colonne. Les sels solubles aggravent et étendent ici des fissures initialement dues au gel. On remarque les lichens blanchâtres. 20220915\_112325

Les colonnes fissurées sur une grande longueur devront probablement être cerclées à mi-hauteur avec fixation du cerclage à l'arrière. La décision concernant cette option devrait cependant attendre l'effet de la consolidation, des goujonnages et des collages.

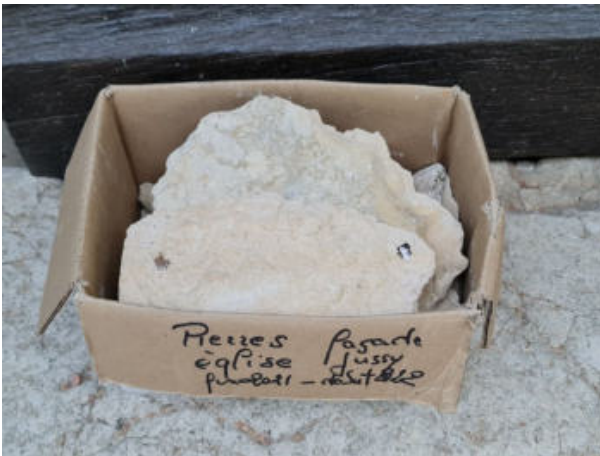
102. ↑ Fragments collectés au pied de la façade ces dernières années 20220915\_081625

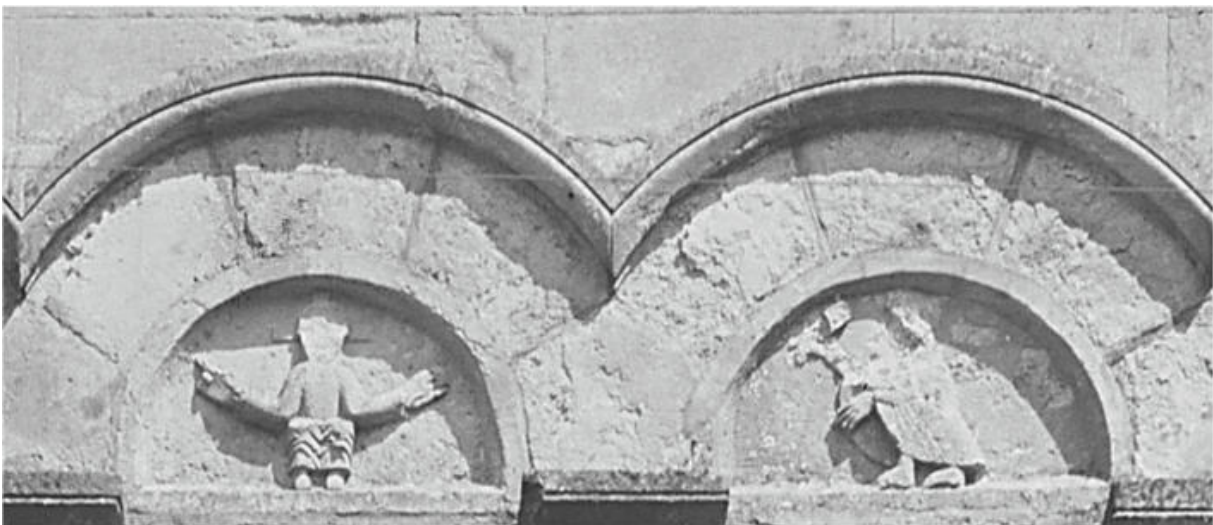
139. ↑ Avant 1932, Georges Estève, source MPP 10I06352 recadré (la photo de la façade entière n'est pas présentée dans ce rapport). En moins de vingt ans, la situation semi-abritée des claveaux et des reliefs a entraîné des dommages considérables dus aux sels solubles.

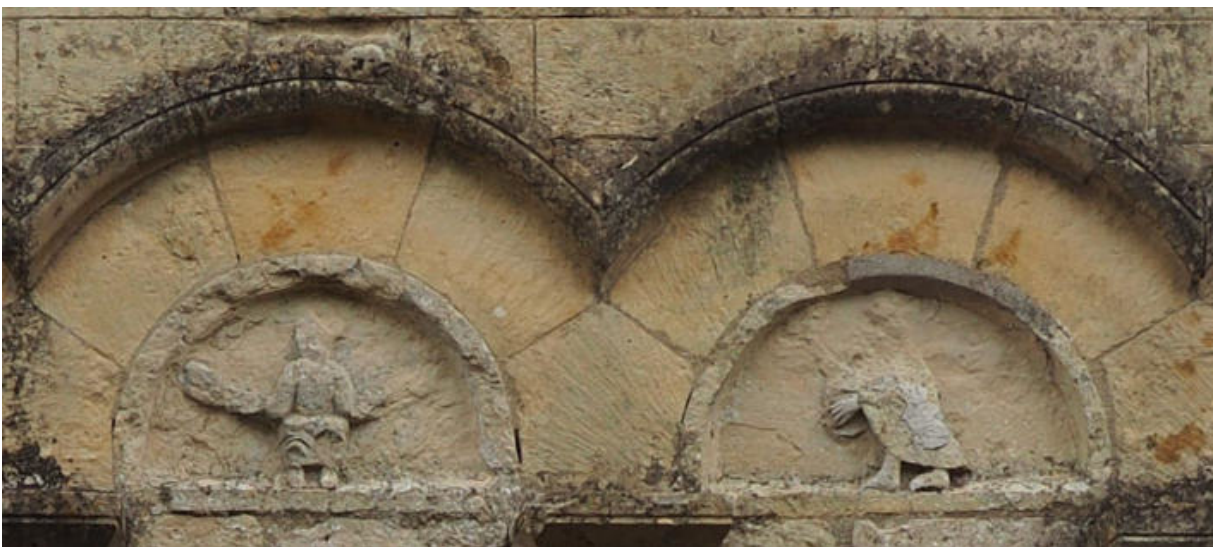
140. ↑ 16/9/2022, agrandissement de la figure 111 page 35. La modification du profil du bandeau des arcades par Jacquet en 1961 semble avoir mieux protégé les parties au-dessous, car le layage de ravalement 1961 est peu abîmé si on compare l'évolution de la figure 139 à celle-ci à l'évolution des figures 138 à 139. En dépit du manque de photos vers 1960, on peut supposer que la plus grande part des dommages aux reliefs est survenue avant 1961, même si ces reliefs continuent de s'abîmer.

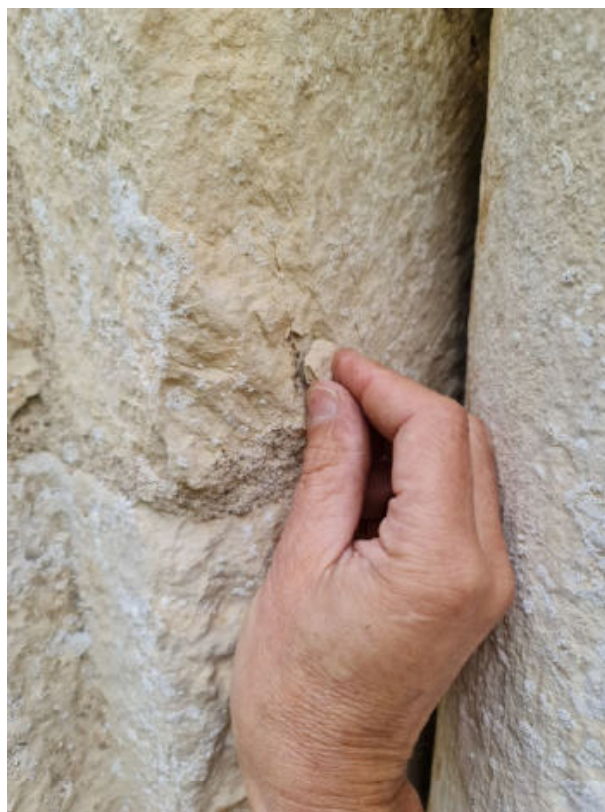
6. ↑ *Une écaille de pierre instable a préalablement été retirée, c'est à l'emplacement découvert que les prélèvements ont été réalisés comme précédemment. 20220916\_182353*
