Olivier ROLLAND,  
Conservateur-restaurateur de sculptures  
3 rue du Gué, 37270 Montlouis  
SIRET 379514 391 00034  
tél. (33/0)2 47 45 14 56; mobile (33/0)6 80 42 87 74  
olivierrolland@wanadoo.fr

Juliette LUTZ  
Architecte du patrimoine, associée  
Covalence architectes

## 18, Jussy-Champagne, église, façade occidentale étude de conservation et de restauration

commande de la Municipalité du 28/6/2022

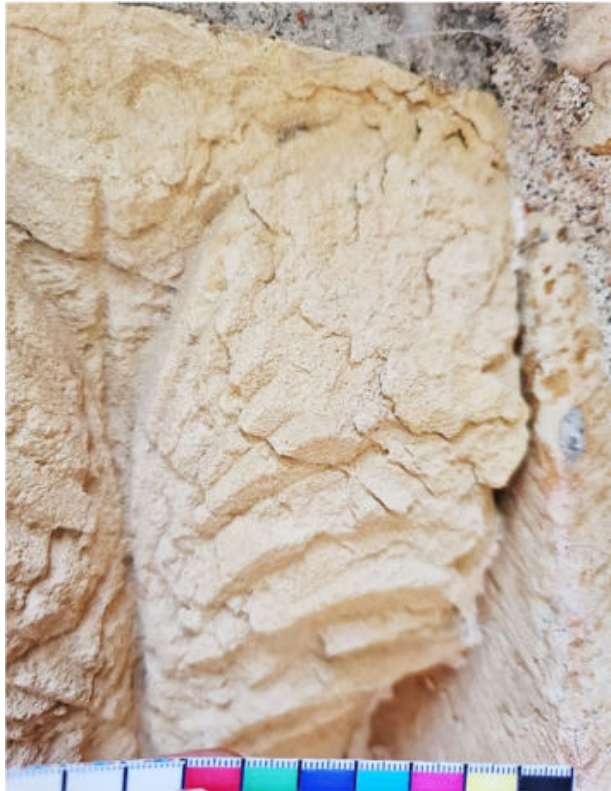
2. →↑ Chapiteau touché par une exfoliation assez avancée à gauche dans le portail 20210910\_165126

La demande de cette étude était motivée par l'altération principale du portail qui est la destruction de la pierre par l'action de sels solubles, avec notamment une exfoliation assez grave de deux de ses chapiteaux sculptés (figures 2 et 3).

Ce sont les remontées d'eau capillaire du sol qui sont ici la source majeure de contamination. On peut supposer toutefois que le chapiteau central de l'ébrasement gauche a été posé au plâtre vers 1900 et que l'état critique des deux chapiteaux intérieurs gauches s'explique par cette double contamination (figures 2 et 3 page 0, figures 76 à 81 page 20)

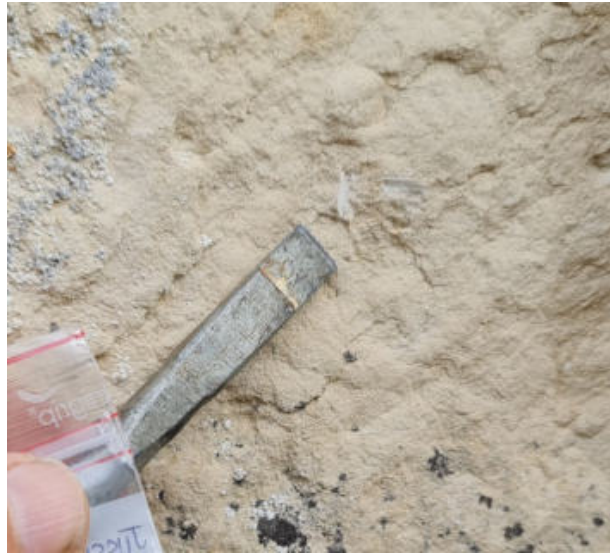
7. ↑ Détail grandeur nature du fond du relief en juste après prélèvement de pierre dans une zone qui perdu son épiderme. P9134278rmr

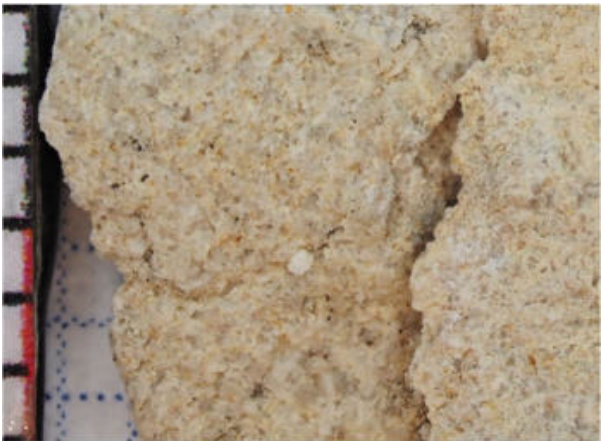
8. ← Détail grossi 10 fois de la cassure fraîche du prélèvement : pierre de Charly (et probablement une formation de gypse lié à l'altération de la pierre, petite boule claire au centre) P1211919

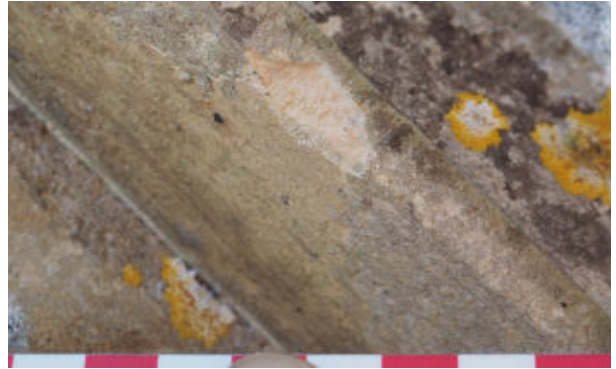
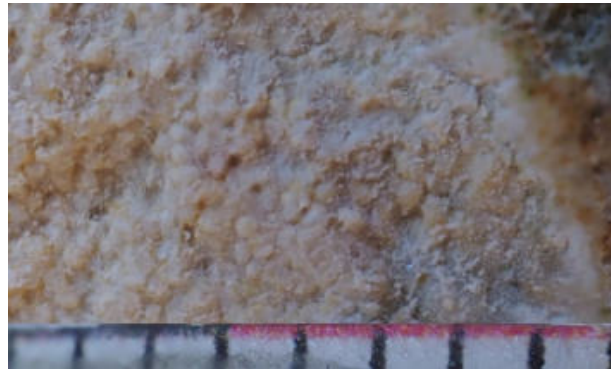
13. →↑ Grandeur nature, cassure fraîche du prélèvement P9124018

14. → Cassure fraîche grossi dix fois : ces dalles sont en calcaire oolithique assez dur. P9124028.

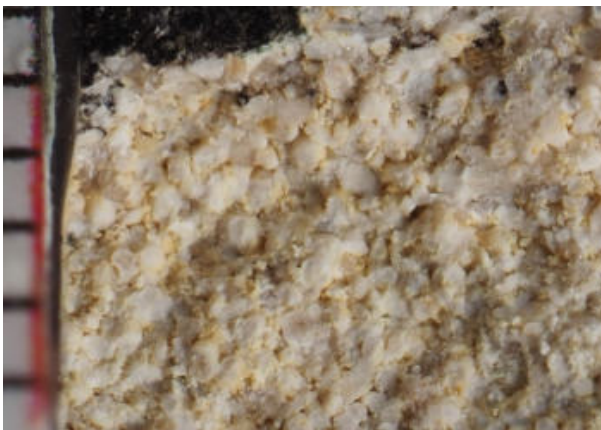
17. ↑ Détail grossi dix fois de la cassure fraîche à gauche figure 16 : calcaire oolithique plus tendre que celui de la figure **Erreur ! Source du renvoi introuvable.** P9124206

Des blocs remplacés dans la console sous le bas du rampant sud du pignon et dans les arcs sont en calcaire oolithique plus jaune et plus tendre que le précédent (figure 17 page 5), c'est un calcaire de Lavoux selon les mémoires de travaux de 1961.

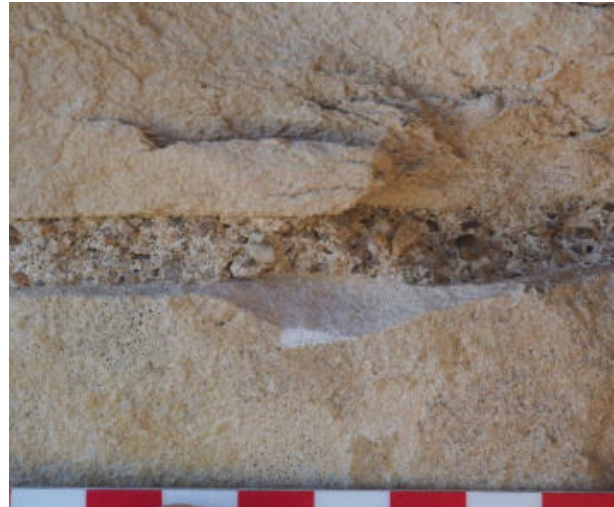
20. ↑ Grandeur nature, cassure fraîche du prélèvement. On remarque la désagrégation de la pierre au-dessus. P9124029

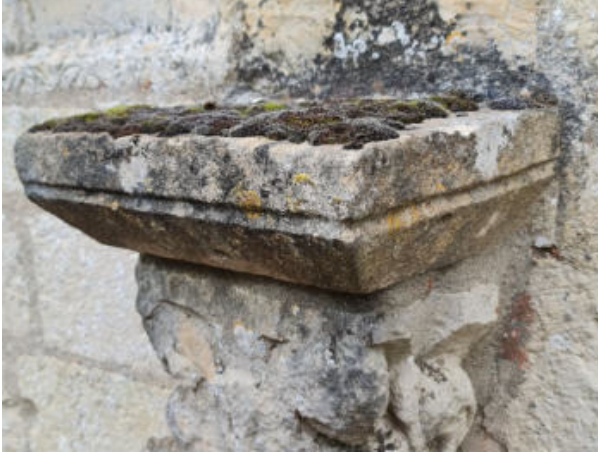
22. ← Tailloir du 3<sup>ème</sup> chapiteau des colonnes hautes. Le profil de ce tailloir diffère un peu de celui des autres, et sa pierre plus grenue est plus propice aux mousses (visible figure 174 page 59) 20220914\_175234

Les lichens recouvrent la plus grande part des surfaces exposées. Des mousses couvrent des parties horizontales, en particulier le tailloir du 3<sup>ème</sup> chapiteau en raison d'une nature de pierre différente (figure 22 page 6, figure 174 page 59). L'observation des photos anciennes et récentes montre que ces recouvrement sont en léger recul pour une raison non élucidée.

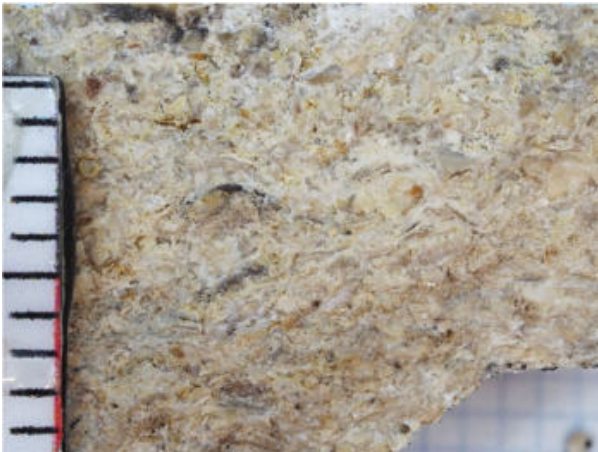
24. ← Grossie dix fois, cassure fraîche du prélèvement : calcaire bioclastique à grain relativement fort. P1211967

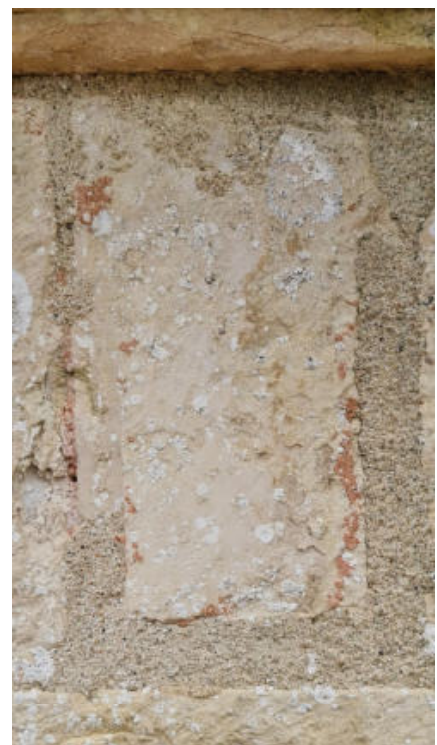
26. Le 11<sup>ème</sup> fantôme des 13 modillons bûchés (ou 12<sup>ème</sup> sur 15 ?) sous la corniche, entre la 5<sup>ème</sup> et la 6<sup>ème</sup> colonne. Des restes de mortier de tuileau couvrent aussi bien la partie bûchée, au centre, que l'épiderme d'origine autour. 20220915\_135919

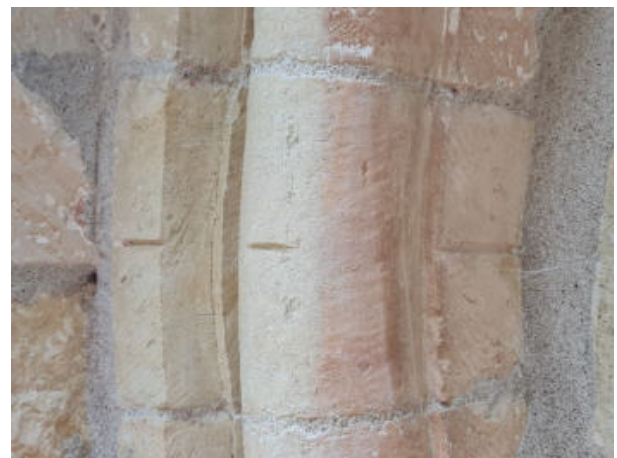
28. ↑ Faux joint gravé dans un claveau à gauche dans la voussure du portail. On note aussi la rubéfaction de la pierre (rougissement sous l'effet d'un feu intense) 20220916\_102425

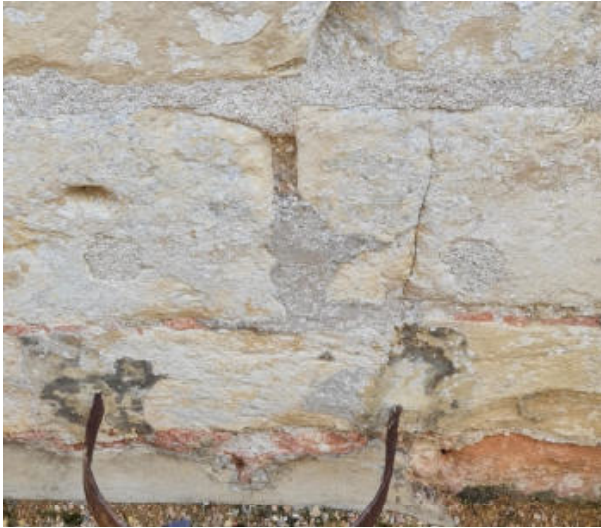
29. ← Localisation des photos suivantes dans le joint vertical au-dessus du fer à décrocher les sabots à gauche du portail pour localisation des photos ci-après 20220916\_163836

Sable et chaux aérienne (figures 29 à 31).

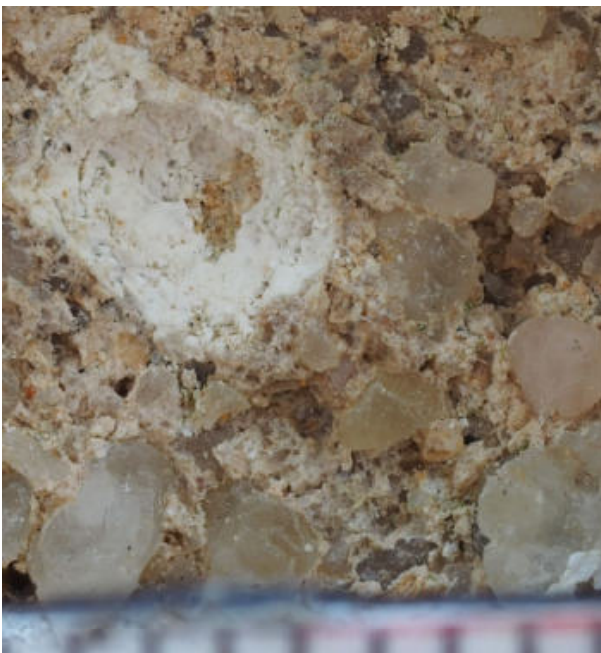
31. ← Détail du mortier de pose d'origine grossi dix fois environ P9164929

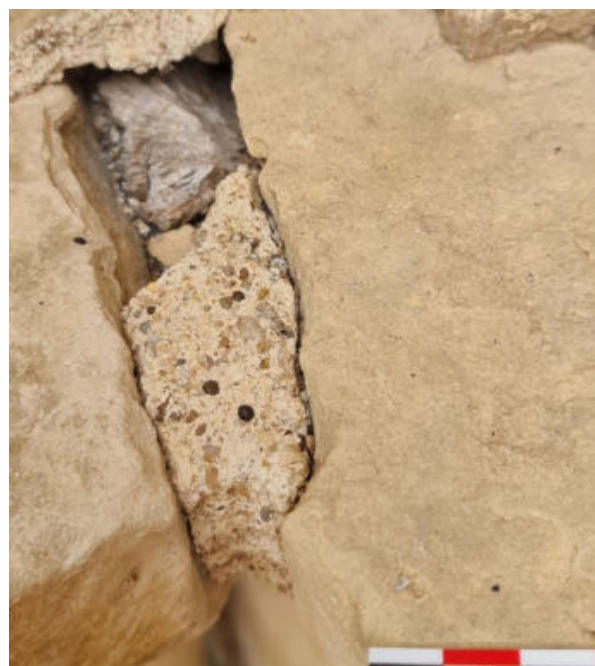
33. → Détail grandeur nature : rejointoiement ancien 20220916\_103822

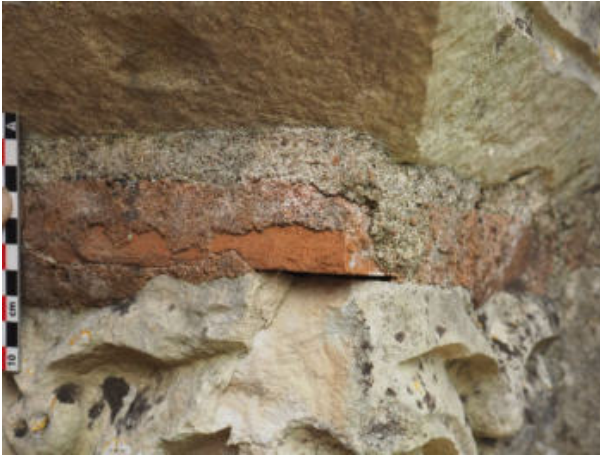
34. ↑ Brique couverte de mortiers entre tailloir et chapiteau de la 4<sup>ème</sup> colonne : mortier de tuileau contemporain de la pose ou repose du tailloir, mortier de chaux et sable Cette intervention est antérieure à 1900 .P9124152

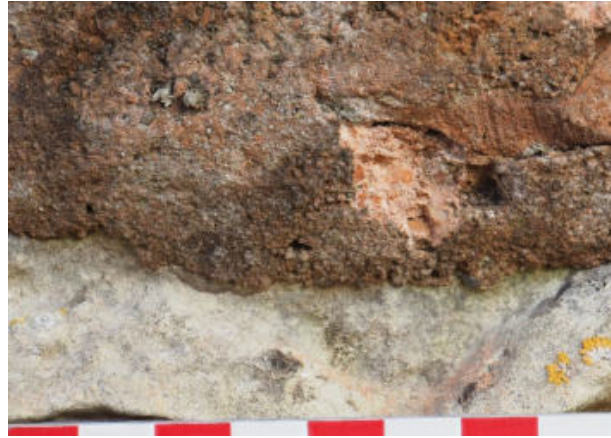
35. → Cassure fraîche dans le mortier de tuileau. P9124170

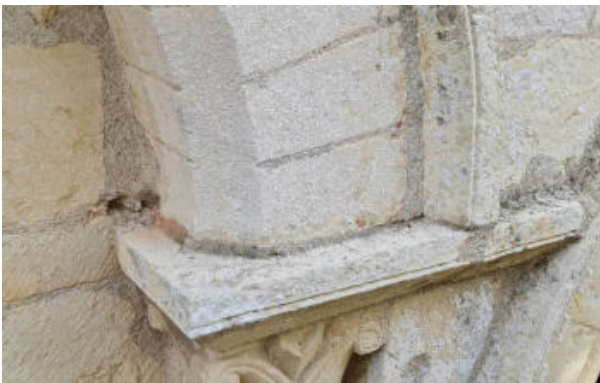
37. ↑ Mortier de tuileau sur le tailloir à droite dans la baie aveugle gauche 20220915\_173829

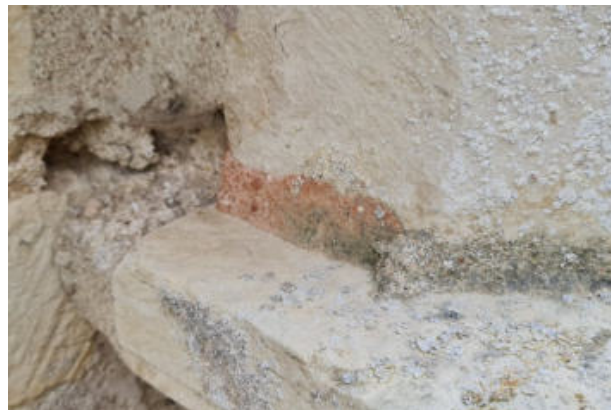
38. ↑ Détail. 20220915\_173836

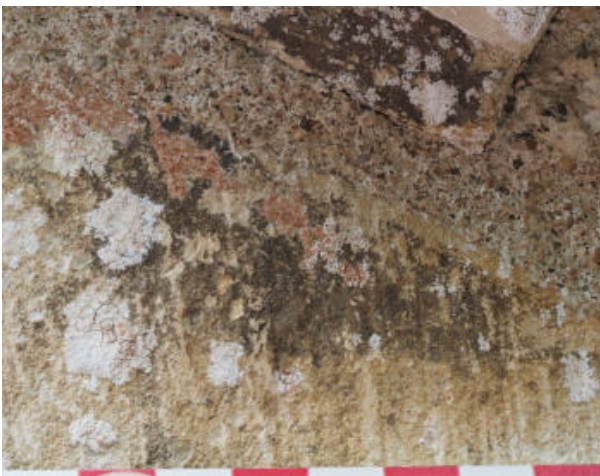
39. ↑ Restes de mortier de tuileau tout en haut à droite du portail P9164857

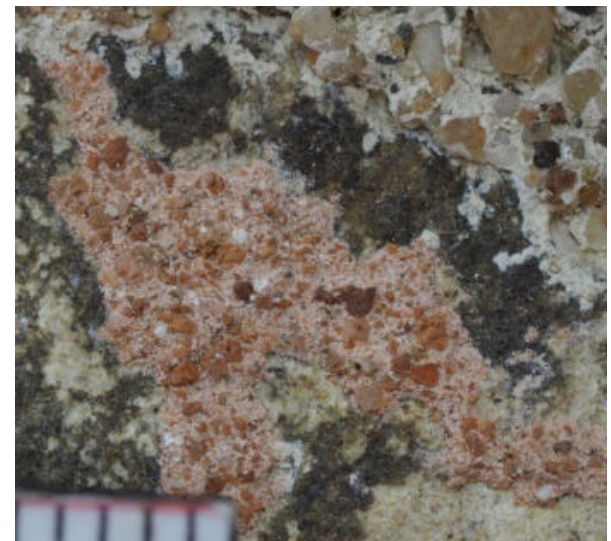
40. ↑ Détail grossi cinq fois environ P9164875

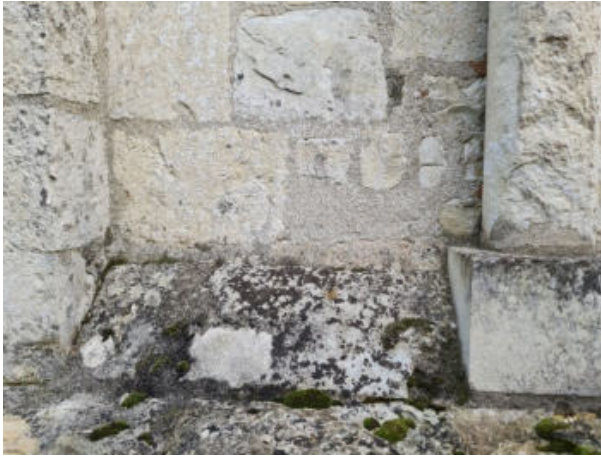
41. ← Talus entre le pilastre nord et la première des colonnes hautes 20220915\_163658

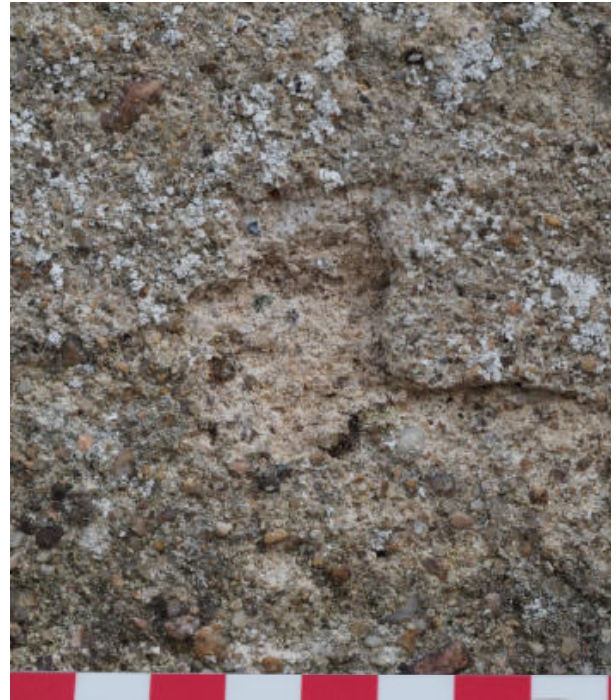
42. ↑ Détail grandeur nature de l'enduit à droite juste au-dessus du talus figure 41 : limite entre, en haut, une mince couche de mortier assez récent (des granulats du mortier sous-jacent dépassent à travers) et, en bas, un mortier plus ancien, au sable moins régulier et moins fin. Bien qu'il ressemble beaucoup au mortier de la restauration vers 1900, le mortier récent est postérieur à 1913 d'après les photos anciennes, il date probablement de 1962 P9154720

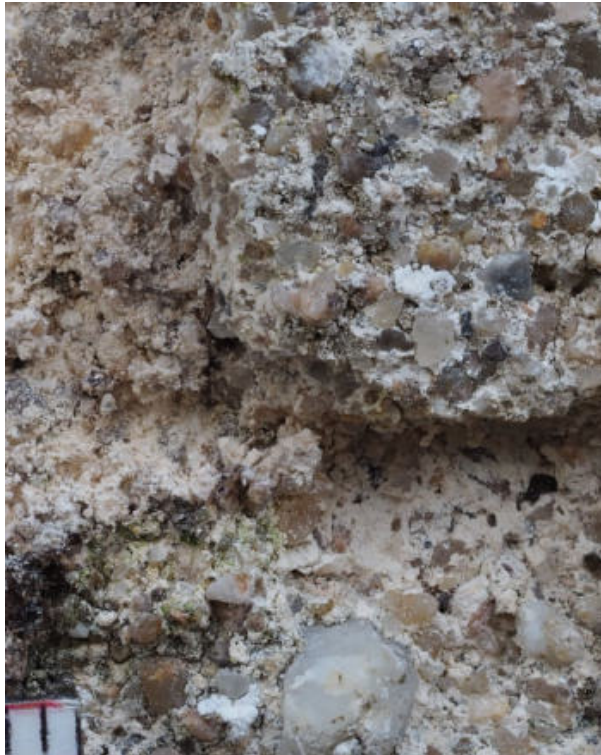
43. ← Détail grossi cinq fois environ, mortier plus récent en haut à droite, mortier plus ancien à gauche et en bas. P9154749

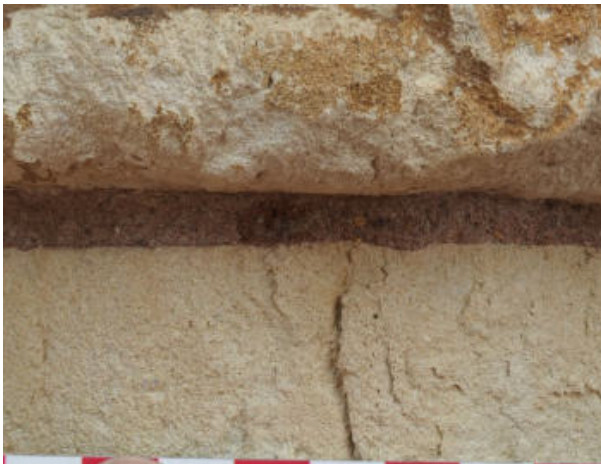
44. ↑ Mortier de pose du 2<sup>ème</sup> chapiteau à droite, chapiteau d'origine posé là vers 1900 P9164902

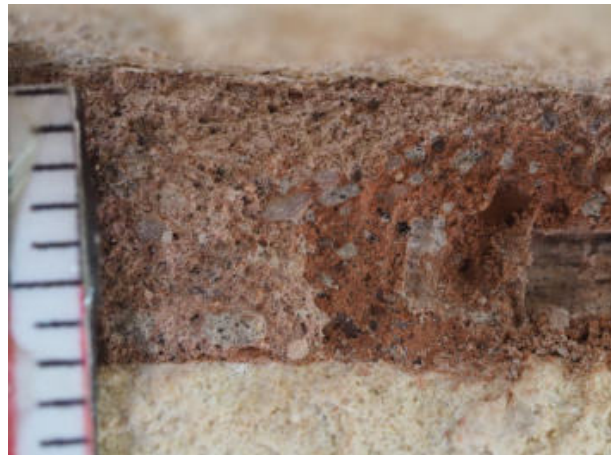
45. ↑ Détail grossi cinq fois environ, ce mortier est très différent des mortiers de tuileau plus anciens des figures 34 à 40, il contient 6% de gypse (ajout de plâtre ? Ciment naturel ?) P9164911

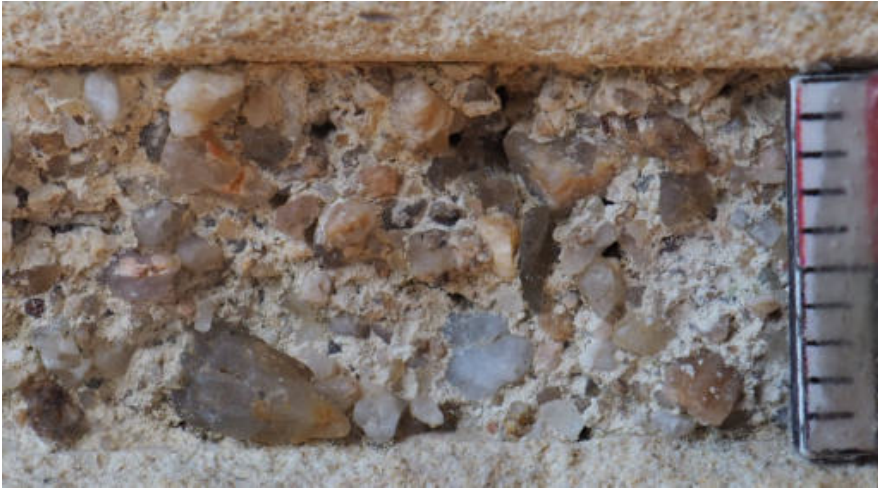
46. ← Mortier de remontage du pignon vers 1900, à gauche dans le joint de la figure 20 page 6. A droite tout près de la mire on distingue un reste de mortier de jointoiment, très similaire mais avec un sable plus fin. P9124120

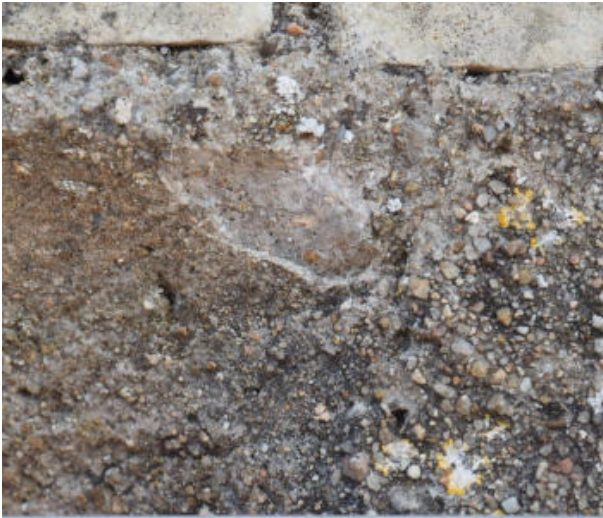
Ciment gris et sable en jointoiment de la croix dans le pignon (figures 47 et 48 page 12) et par endroits plus bas.

47. ↑ Jointoiment de sable et ciment en haut à droite de la branche verticale de la croix, grandeur nature : épiderme d'origine à gauche, cassure fraîche en haut au centre, érosion par la pluie avec dégagement des grains de sable plus résistants à droite. Ce mortier date de la restauration vers 1900 (figures 109 page 33, figure 110 page 34 ) P9124078

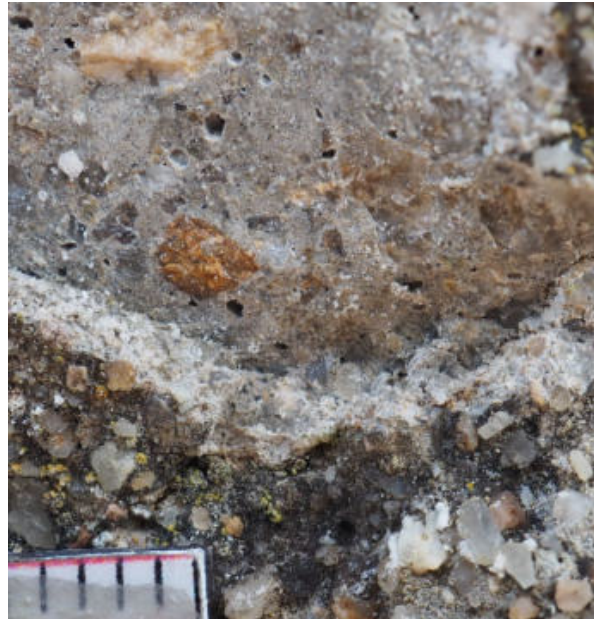
48. ↑ Détail grossi cinq fois environ. Malgré leur dureté, les grains de silex sont traversés par la cassure, ce qui témoigne de la dureté du liant. P9124088

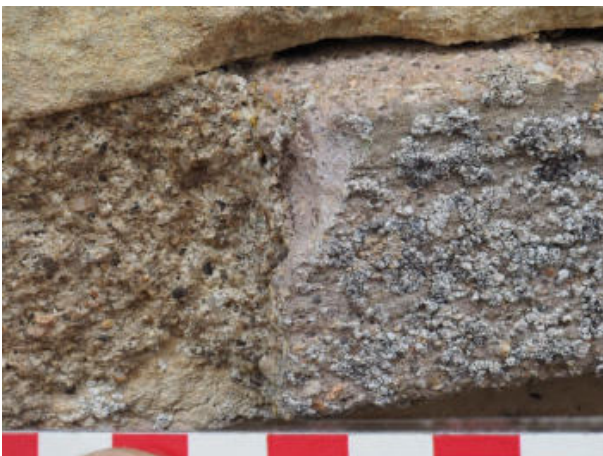
49. ↑ Haut du cadre du quatrième relief : à droite sur la photo, mortier de sable et ciment gris-rosâtre avec cassure fraîche. Comme le ciment figure 47 ce mortier semble dater de la restauration vers 1900 (figures 109 page 33, figure 110 page 34 ) P9134548

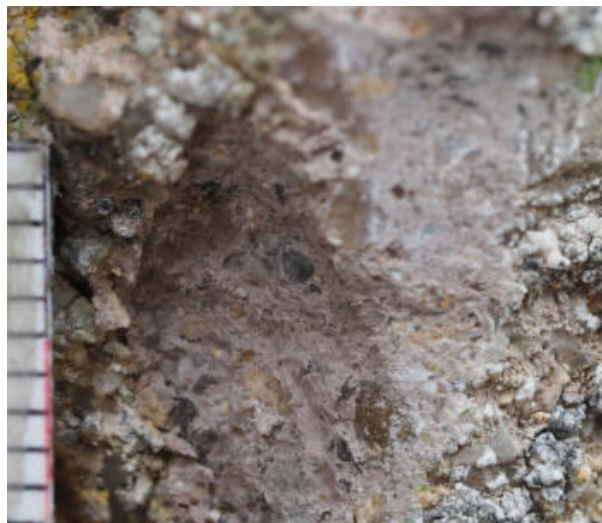
50. ↑ Détail grossi cinq fois environ. Le liant est moins dur que celui du ciment gris figure 48 P9134602

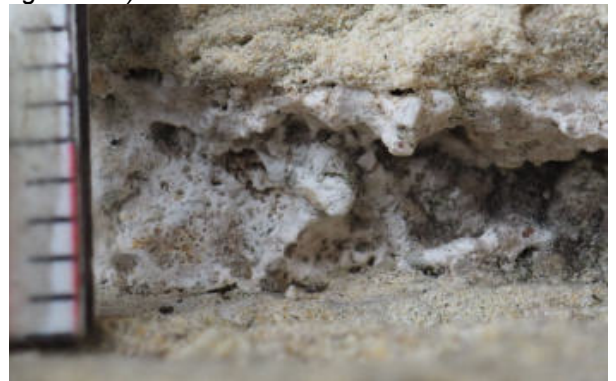
53. ↑ Détail grossi cinq fois environ : faciès de dissolution typique du plâtre. P9134350

Dans les consoles en bas des rampants, (figures 51 à 53 page 13, figure 86 page 22) il est particulièrement clair que l'eau qui s'introduit par les joints ouverts sur le rampant dissout le gypse du plâtre. Ce gypse cristallise et s'accumule peu à peu dans la pierre ou l'eau s'évapore, zone où il est souvent humidifié mais jamais lixivié, conditions parfaites pour détruire la pierre, ce qui explique l'altération importante de cette dernière depuis le début du XXème siècle (voir histoire matérielle figure 110 page 34).

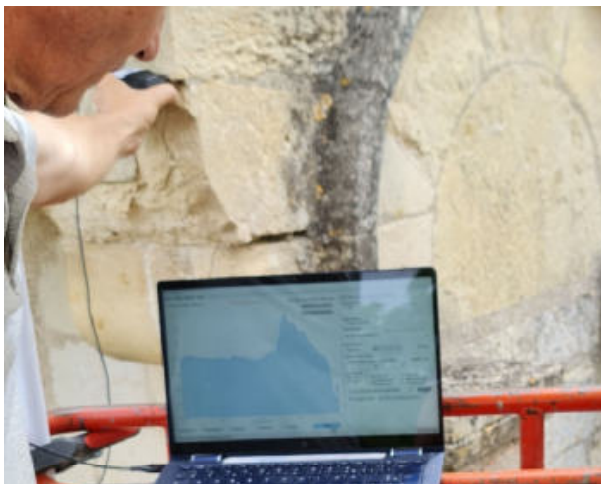
54. ↑ Acquisition d'un spectre proche infrarouge sur le joint de la figure 52. 20220913\_135417

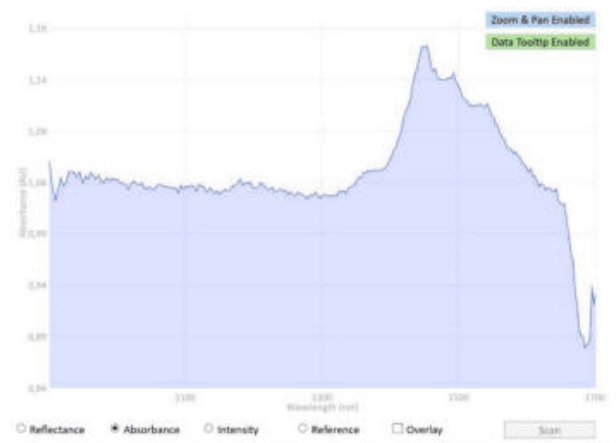
55. ↑ Le spectre infrarouge obtenu montre à droite un triple pic en escalier qui, dans ce contexte, permet d'identifier le plâtre.

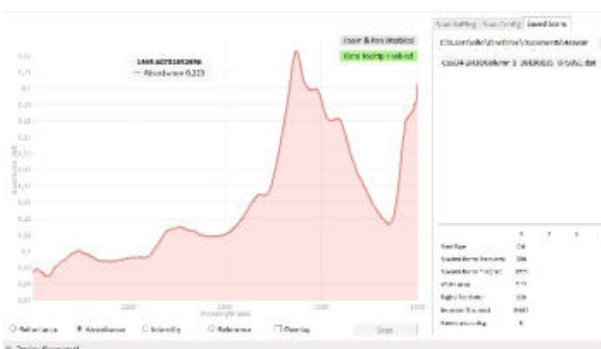
56. ← Spectre d'absorption dans le très proche infrarouge d'un sulfate de calcium bihydraté pur (produit de laboratoire) obtenu avec le spectromètre NIR-SG1 d'Allied Scientifics utilisé figure 54. Le « triple pic » constitué d'un premier pic à 1449 nm suivi de deux « marches » vers 1492 et 1538, sans être propre au gypse (plâtre après la prise) et à la bassanite (plâtre en sac, avant la prise), permet de les identifier dans ce contexte (la couleur du spectre est arbitraire).

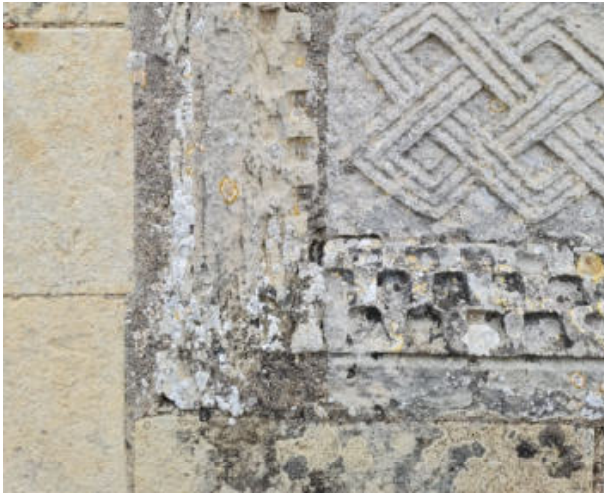
57. ← L'extrémité inférieure gauche de la croix du fronton, détail ci-après 20220914\_123827

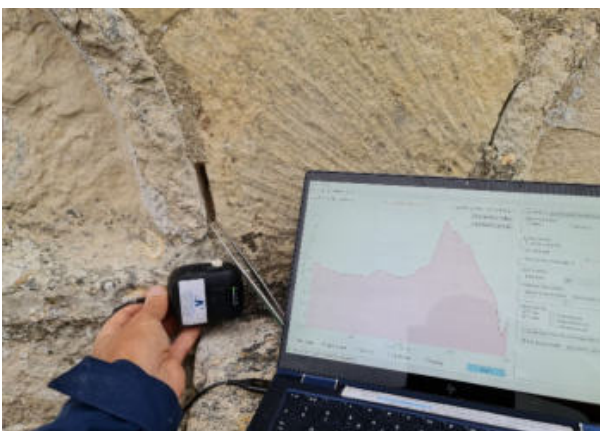
60. ↑ Identification de plâtre en bas à droite du relief central (fragment prélevé dans le joint et posé sur le spectromètre) 20220915\_094041

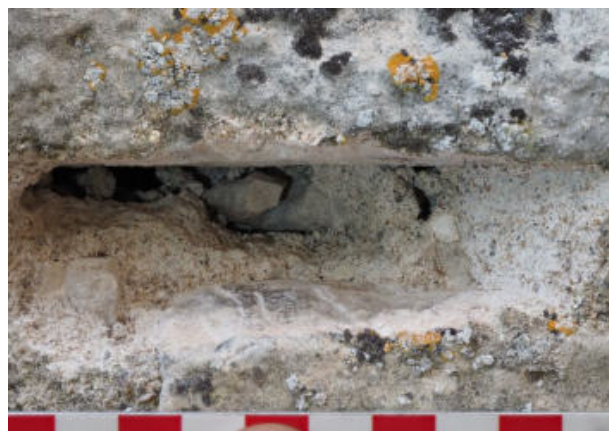
61. ↑ Sondage en bas à droite du 1<sup>er</sup> relief : derrière le mortier de sable et chaux on distingue un plot de plâtre utilisé pour un blocage rapide P9134404

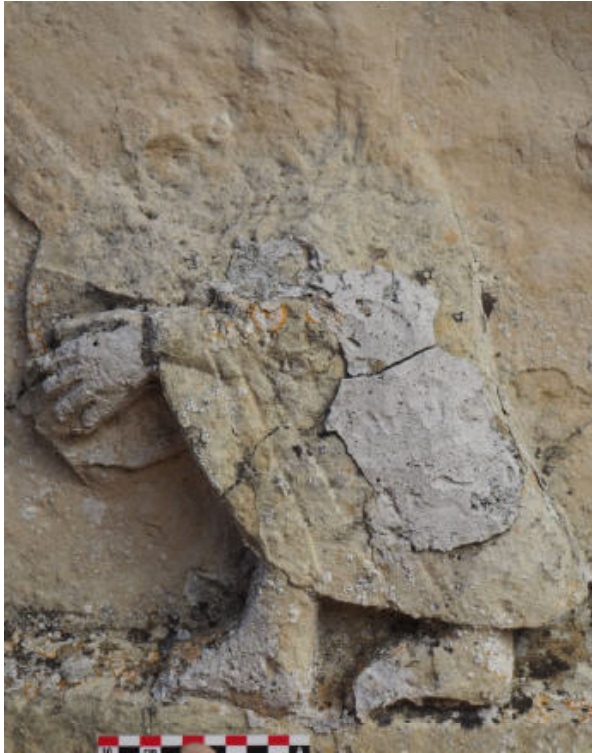
62. ↑ 4<sup>ème</sup> relief, détails ci-après P9124141

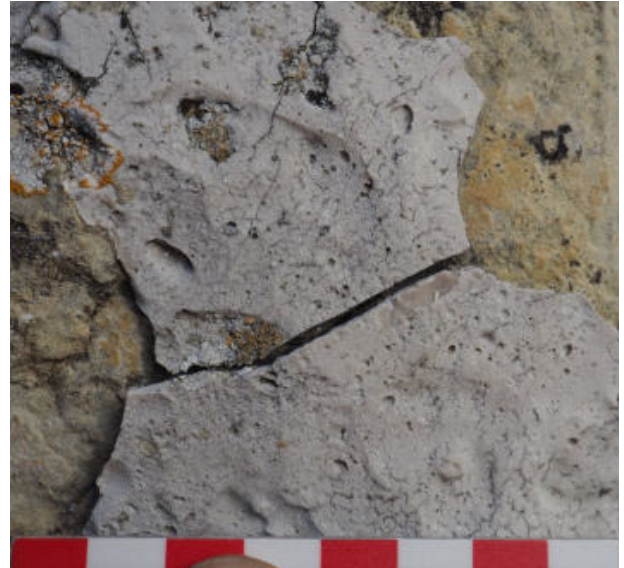
63. →↑ *Détail grandeur nature d'une réfection de ciment blanc, avec cassure fraîche un peu à droite du centre de la photo. P9124142*

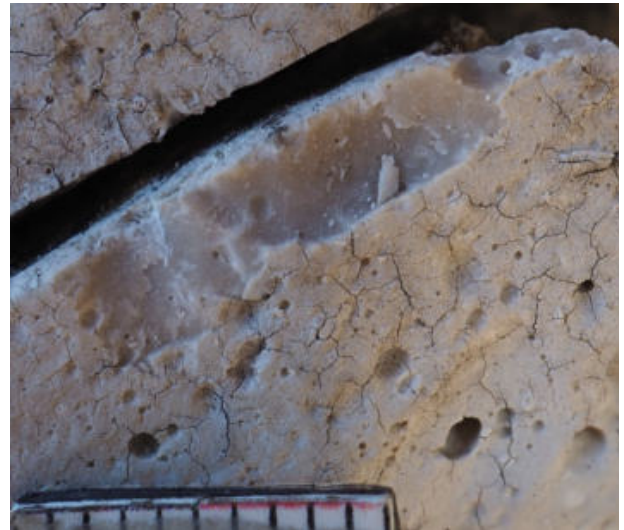
64. → *Détail avec cassure fraîche, grossi cinq fois environ. Aucune charge n'est visible dans la matrice de ciment blanc vitreux très dur. P9124151*

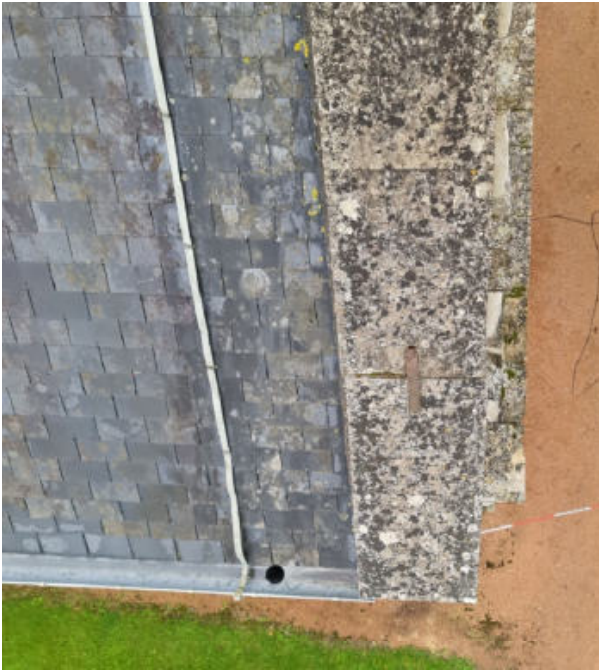
67. ↑ Bas du rampant nord 20220914\_094200

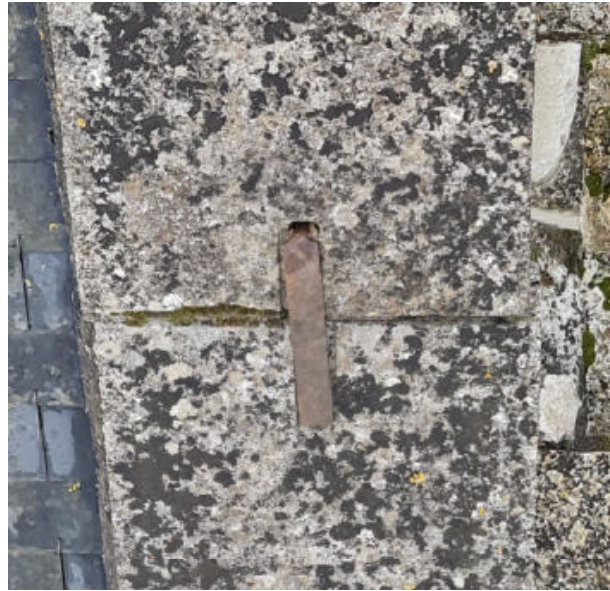
68. ↑ Un cochet de fer retient la dalle inférieure, le joint est largement ouvert côté droit, comme beaucoup de joints des deux rampants. 20220914\_094218

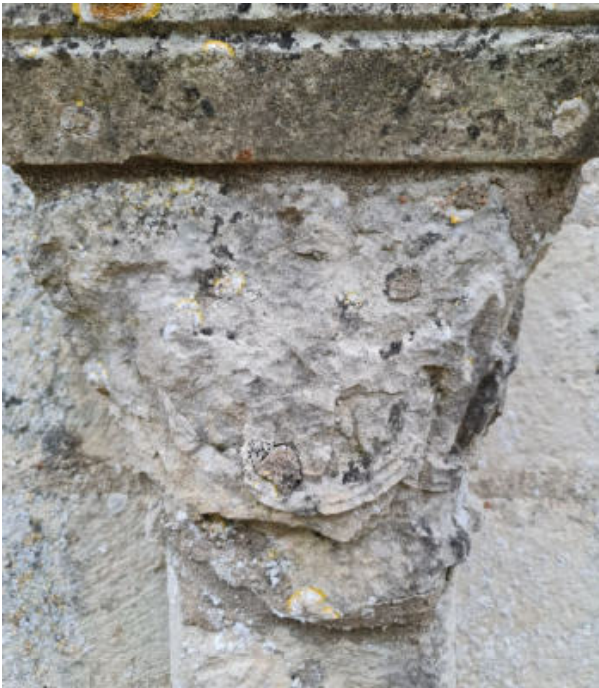
69. ← 2<sup>ème</sup> chapiteau, on distingue les bouchages de mortier sur trois trous de goujons. 20220915\_100555

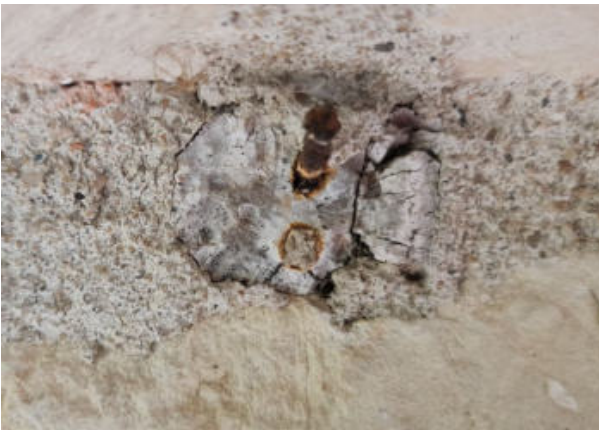
71. ← Grandeur nature, cheville de bois et clou de fer en haut du portail 20220916\_114258

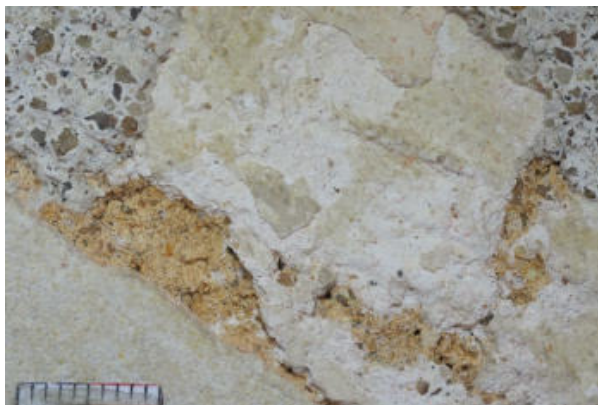
Les restes de plusieurs badigeons de chaux sont visibles dans le portail, tous assez anciens car couverts par au moins un mortier de tuileau (figures 72 à 74). La teinte ocre de l'épiderme de partie ancienne pourrait être un reste de préparation de polychromie (figures 78 à 81 page 20).

72. ← Grossi 2 fois, joint extérieur du 3<sup>ème</sup> claveau d'intrados à droite en partant du bas de la voûte du portail, détail ci-contre à P9164830

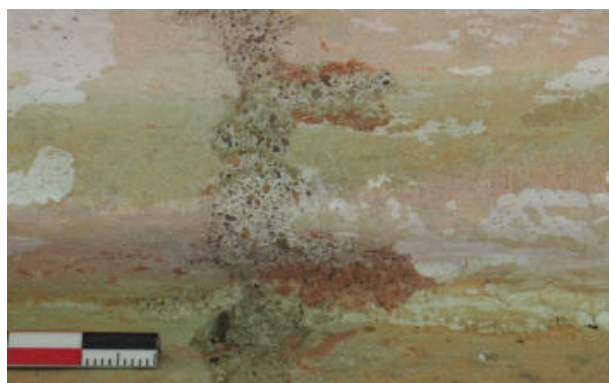
73. ↑ Grandeur nature, restes de badigeons couverts de restes de mortier de tuileau et de mortier de chaux P916477

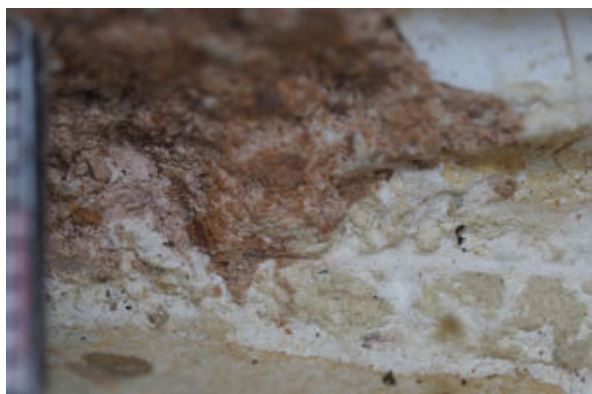
74. ← Détail grossi cinq fois environ. P9164821

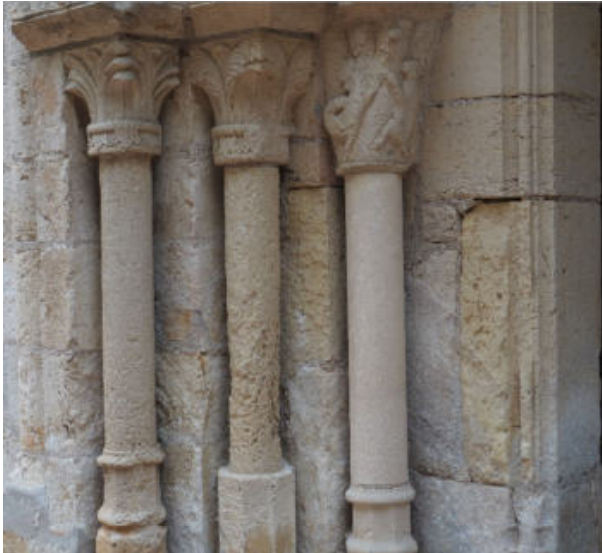
- Alvéolisation des colonnes et des parements des ébrasements, en particulier côté nord (figure 76), exposé au sud-ouest donc aux pluies mais aussi au soleil donc à l'évaporation, donc à la concentration des sels solubles remontant du sol par capillarité.
- Exfoliation des deux chapiteaux intérieurs côté nord (figures 77 à 81).
- Fissuration de parties en saillie au-dessus, à hauteur de la voussure (figures 82 à 85 page 21)

76. ↑ Alvéolisation de la pierre de l'ébrasement gauche du portail à hauteur des colonnes. P9164957 recadrée

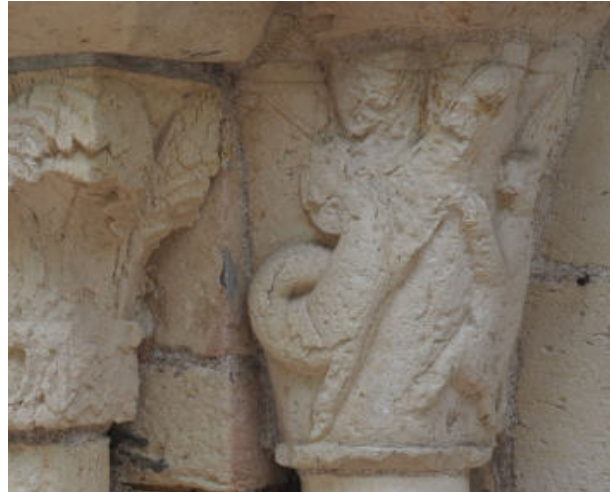
77. ↑ Le chapiteau central (copie de 1900, ici à gauche) et intérieur, (supposé d'origine, ici à droite) sont les plus touchés par l'exfoliation probablement liée à un plâtre de pose 1900 du chapiteau central P9164949 recadrée

- Eliminer autant que possible le plâtre de la restauration 1900.
- Empêcher les infiltrations d'eau dans les parties exposées au gel.
- Limiter les remontées de solutions salines dans les parties inférieures de la façade et en particulier les éléments les plus précieux (sculptures, moulures, blocs portant des traces d'outils ou des graffitis particuliers, éventuels restes de jointoiment d'origine etc.)
- Si possible extraire les sels solubles des éléments les plus contaminés, en particulier les chapiteaux du portail.

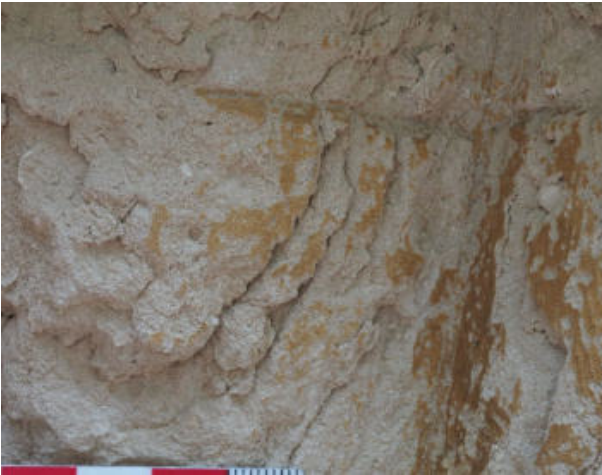
78. ↑ Détail grandeur nature de l'exfoliation en haut du chapiteau intérieur gauche P9164971

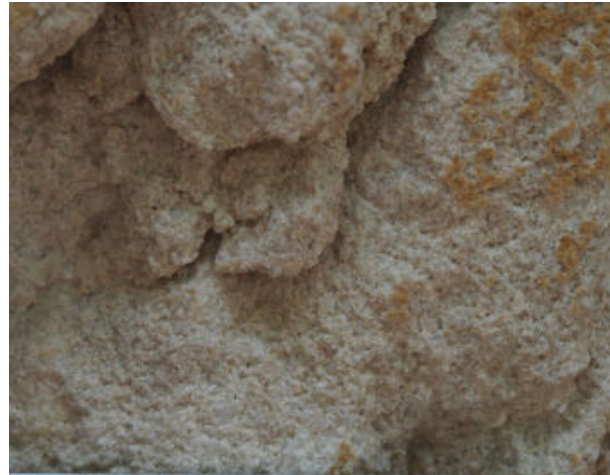
79. ↑ Détail grossi cinq fois environ P9164980

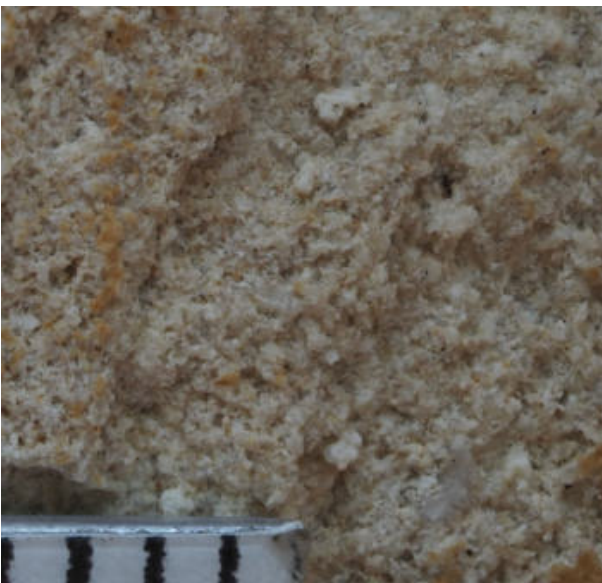
80. ↑ Détail tout en bas au centre figure 78, grossi dix fois environ ; on distingue les petites formations de sels blanchâtres P9165015

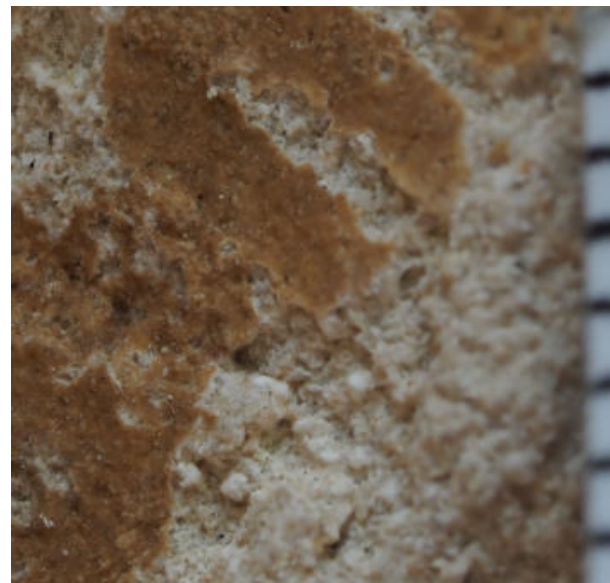
81. ↑ Détail en bas à droite figure 78, grossi dix fois environ : restes d'épiderme brunâtre et pierre abîmée par les sels. P9165024

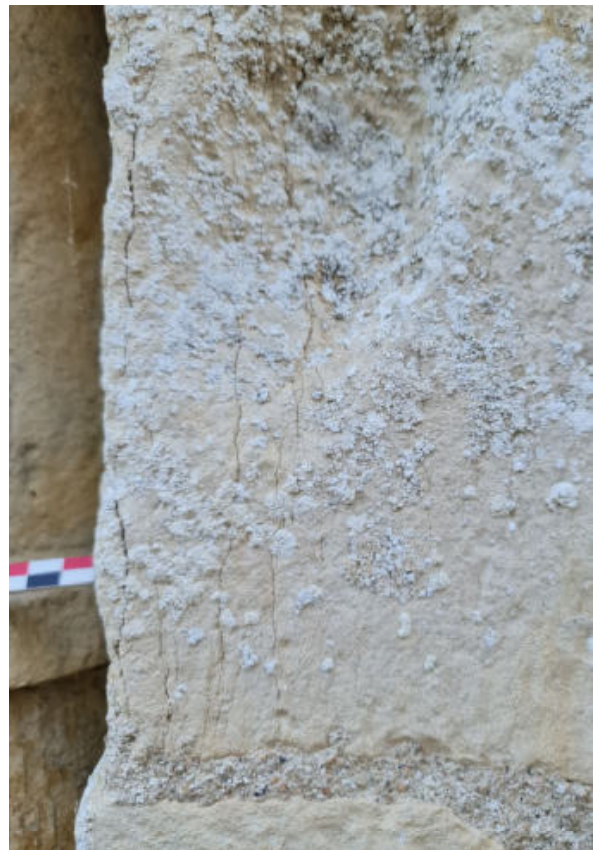
- Désagrégation profonde et pertes de matière très importantes sur les consoles sous les extrémités des rampants (figure 51 page 13, figure 86 page 22).
- Fissuration et désagrégation moins profonde sur des parties sculptées dans les creux sous des parties en saillie ou « semi-abritées » : reliefs (figure 58 page 14, figure 65 page 15) et le 4<sup>ème</sup> et le 5<sup>ème</sup> chapiteau (figures page). Le 2<sup>ème</sup> et le 3<sup>ème</sup> chapiteau sont dans un état plus évolué, les parties en saillie sont déjà tombées...

86. ← Console sous le rampant côté sud du pignon ; les blocs en façade, ici à gauche, ont été remplacés en 1962. Les autres blocs sont aussi abimés que les blocs symétriques figure 51 page 13. Le plâtre à l'origine de la désagrégation n'a pas été éliminé lors de la restauration 1962, dissous par l'eau des nombreuses infiltrations (figure 87), il continue d'abîmer la pierre. 20220913\_170647

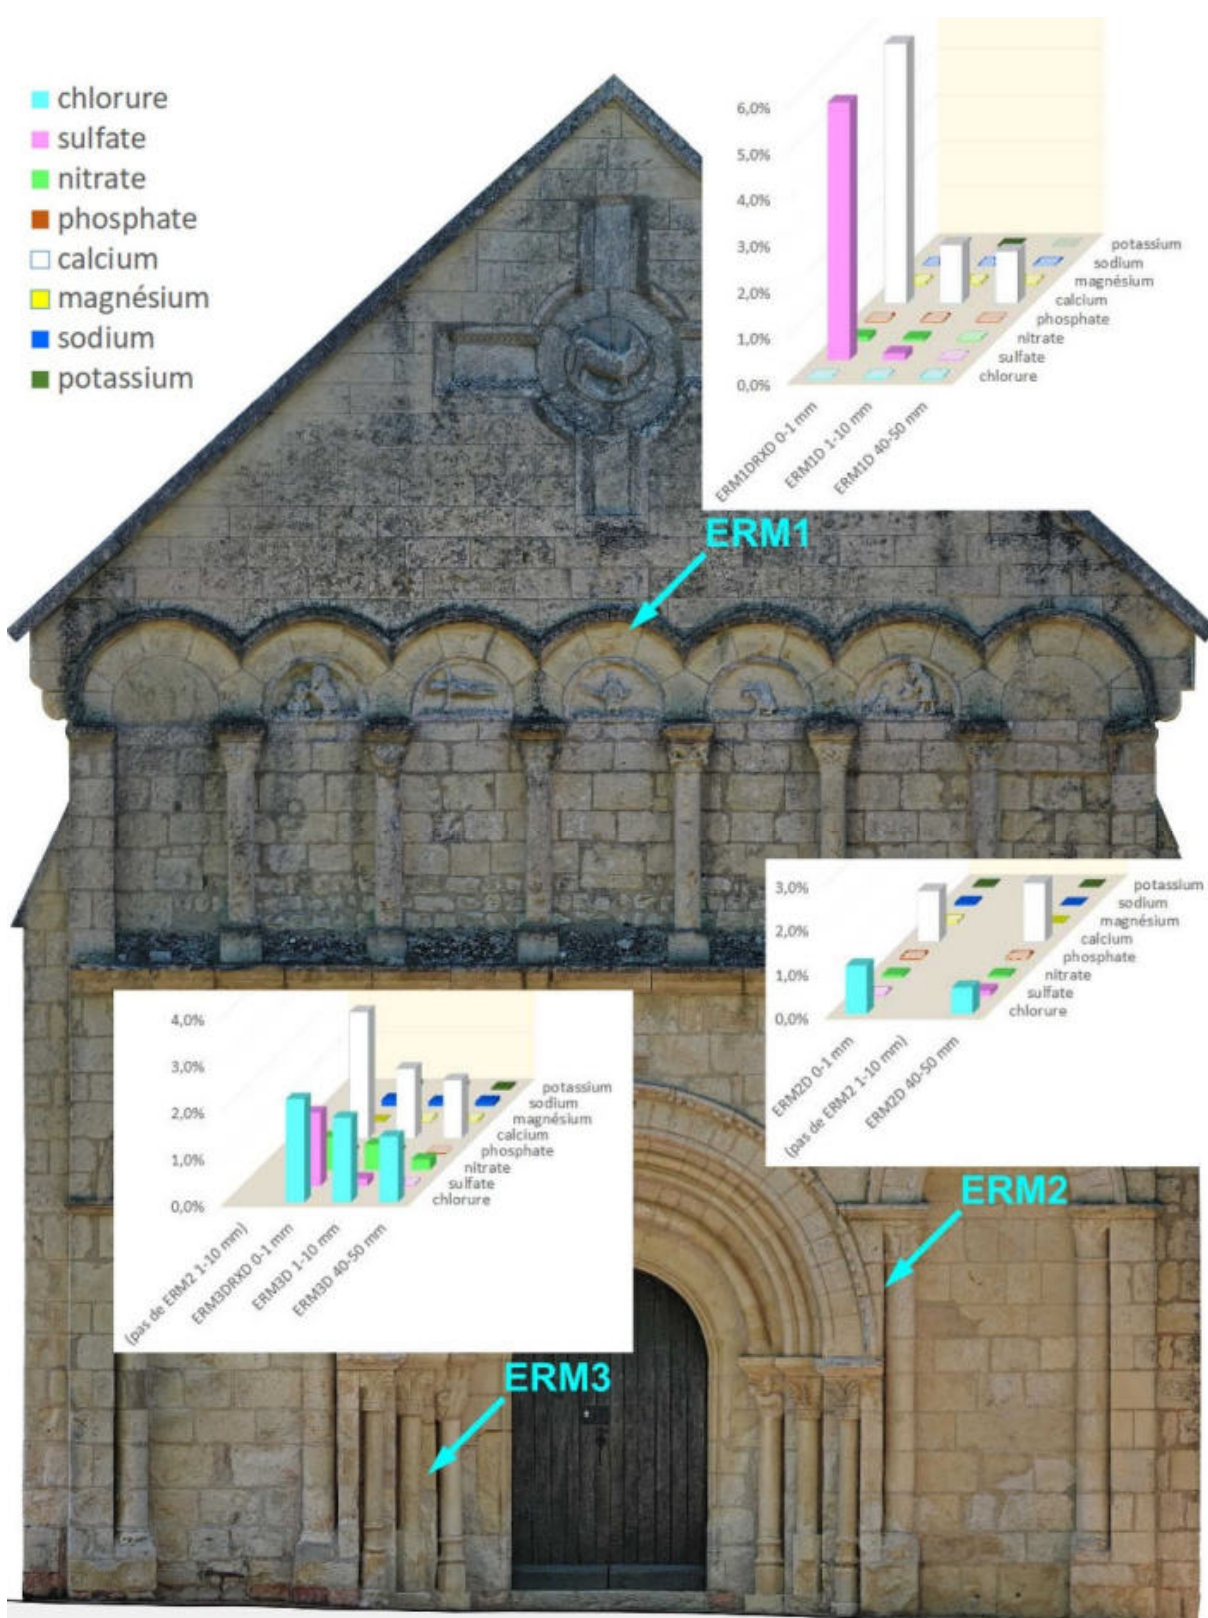
Les prélèvements de la série ERM1 (rapport ERM en document joint à la fin de ce rapport), sous un bandeau au-dessus du relief central (figure 92 page 24) montrent dans la pierre superficielle désagrégée que l'ion sulfate et l'ion calcium sont très majoritaires, les autres ions de sels solubles sont peu abondants ; tous les ions de sels solubles sont rares en profondeur. Sulfate et calcium sont là très majoritairement sous forme de gypse (sulfate de calcium bihydraté) détecté par diffraction de rayons X. Le gypse, peu soluble, ne se concentre que dans les parties où l'eau chargée d'ions sulfate et calcium s'évapore régulièrement pendant longtemps.

Les prélèvements des séries ERM2 et ERM3 (rapport ERM en document joint à la fin de ce rapport), dans le parement à droite du portail et dans son ébrasement gauche (figure 92 page 24) montrent beaucoup plus d'ions chlorure et nitrate qu'en haut de la façade. Ces ions de sels très solubles sont plus concentrés en profondeur que l'ion sulfate.

92. ↑ Prélèvements et graphiques des dosages du laboratoire ERM présentés tous à la même échelle. Dans chaque graphique, la première série correspond au prélèvement superficiel de 0 à 1 mm, la seconde correspond à un prélèvement un peu plus profond (1 à 10 mm, non-analysé pour la série ERM2), la troisième correspond à un prélèvement profond, de 40 à 50 mm. Les barres dont la face supérieure est couverte d'un ton pastel indiquent des valeurs très faibles, sous les seuils de sensibilité. Pour ERM1, l'ion sulfate et l'ion calcium sont seuls très abondants et seulement en surface, il s'agit de gypse, le composant très majoritaire du plâtre. Pour ERM2 seul l'ion chlorure et l'ion calcium sont abondants, en surface comme en profondeur. En bas pour ERM3 c'est l'ion chlorure et l'ion calcium qui sont les plus abondants, l'ion sulfate est très présent aussi en surface, l'ion nitrate est assez présent.
