Olivier ROLLAND,  
Conservateur-restaurateur de sculptures  
3 rue du Gué, 37270 Montlouis  
SIRET 379514 391 00034  
tél. (33/0)2 47 45 14 56; mobile (33/0)6 80 42 87 74  
olivierrolland@wanadoo.fr

Juliette LUTZ  
Architecte du patrimoine, associée  
Covalence architectes

## 18, Jussy-Champagne, église, façade occidentale étude de conservation et de restauration

commande de la Municipalité du 28/6/2022

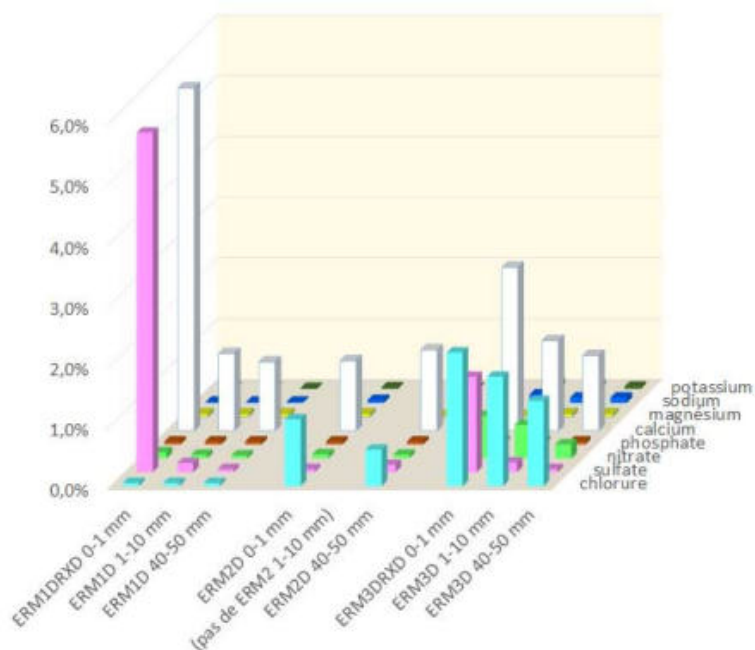
93. ← Mêmes résultats que figure 92 présentés côte à côte pour faciliter la comparaison : ion sulfate associé à l'ion calcium est très abondant en surface pour la série ERM1, l'ion chlorure également associé en partie à l'ion calcium est très abondant dans les séries ERM2 et ERM3. L'ion nitrate lui aussi associé en partie à l'ion calcium, n'est abondant que dans ERM3

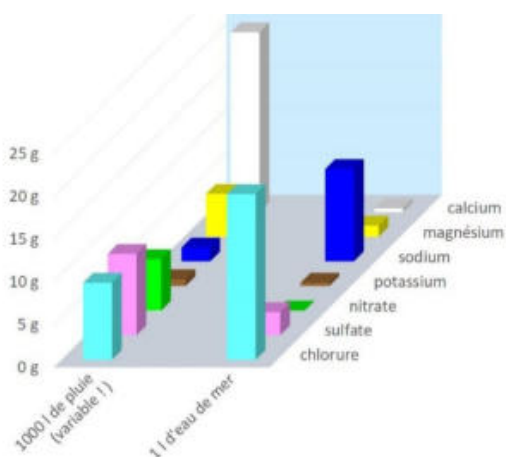
94. ← Comparaison des quantités d'ions de sels solubles contenues dans 1000 litres d'eau de pluie moyenne (à gauche) et un litre d'eau de mer moyenne (à droite). Les concentrations dans l'eau de pluie sont assez variables : l'ion sulfate peut varier assez sensiblement localement selon le contexte géologique ; il a été beaucoup plus abondant localement en Europe avec les combustibles fossiles du milieu du XIX<sup>ème</sup> jusqu'à la fin des années 1970 ; l'ion nitrate varie fortement localement et saisonnièrement selon l'activité agricole, il est beaucoup plus abondant dans les territoires agricoles européens depuis le milieu du XX<sup>ème</sup> siècle.

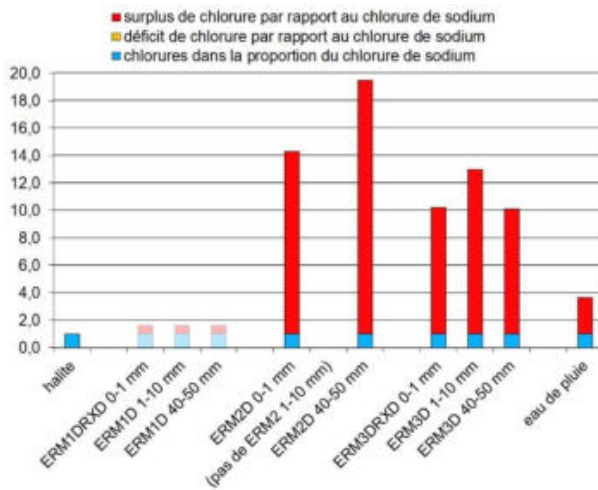
L'ion sodium est un peu plus abondant en bas que dans le haut de la façade mais il n'est pas assez abondant pour permettre à l'ion chlorure de cristalliser entièrement avec lui, c'est aussi l'ion calcium, en plus de l'ion sodium, qui balance électriquement l'ion chlorure (figures 96 et 97). C'est un point important pour la conservation des éléments sculptés : le chlorure de sodium ou halite (composant très majoritaire du sel de mer) est un sel destructeur qui cristallise dès que l'humidité relative passe sous 75%, ce qui arrive régulièrement dans les conditions climatiques de Jussy-Champagne. Le chlorure de calcium ou antarctite est un sel déliquescent qui, lui, ne cristallise qu'au-dessous de 32% d'humidité relative, ce qui n'arrive que très rarement ici ; ses ions restent donc dans la pierre sous forme d'une saumure qu'ils forment avec l'eau qu'ils peuvent prendre même à un air sec. Il n'est en général pas lui-même un sel destructeur mais il permet aux sels destructeurs de se déplacer. Une fois contaminé par ce type de mélange, il ne suffit pas d'interrompre les remontées capillaires pour stopper l'altération puisque les sels déjà présents peuvent continuer à se déplacer très longtemps dans la saumure.

96. ↑ Tirés des analyses figure 92, rapports nombre d'ions chlorure / nombre d'ions sodium des prélèvements comparés à celui de la halite (1/1, dans la 1<sup>ère</sup> barre) et celui de l'eau de pluie moyenne (dernière barre). L'ion sodium n'est pas assez abondant pour permettre à l'ion chlorure de cristalliser entièrement avec lui. On peut supposer que l'ion chlorure est balancé électriquement par l'ion calcium. Les barres pastel sont des rapports non significatifs en raison des seuils de sensibilité

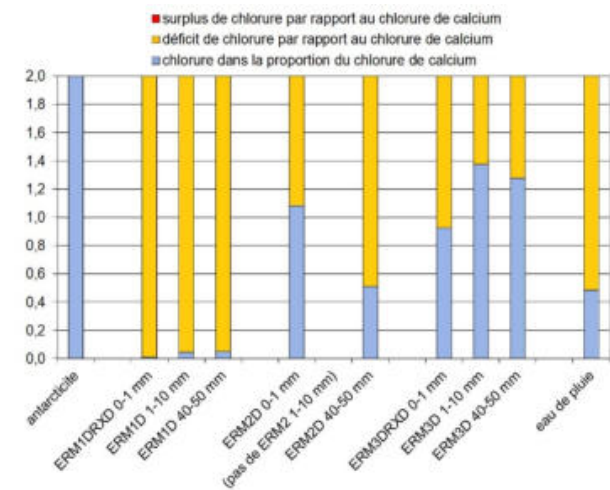
97. ↑ Mêmes analyses, rapports nombre d'ions chlorures / nombre d'ions calcium comparé à celui de l'antarctite (2/1, dans la 1<sup>ère</sup> barre) et celui de l'eau de pluie moyenne (dernière barre). L'ion calcium soluble est trop abondant pour cristalliser entièrement avec l'ion chlorure, surtout pour ERM1. Les valeurs sous les seuils de sensibilité de la série ERM1 sont significatives puisqu'il s'agit ici de déficit d'ion chlorure et non de surplus (le rapport réel est encore plus petit, le déficit de chlorure encore plus grand).

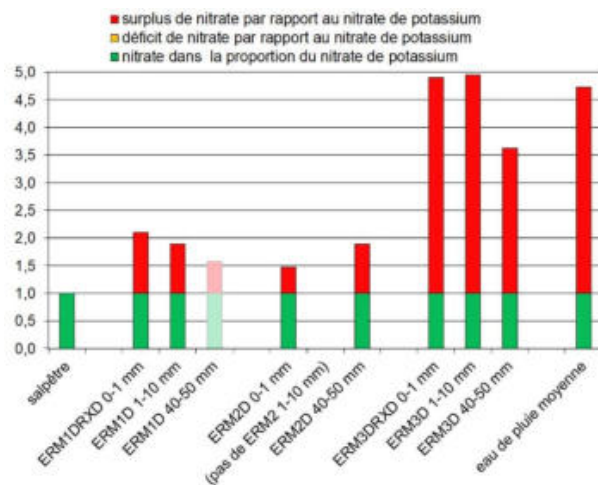
98. ↑ Mêmes analyses, rapport nombre d'ions nitrate / nombre d'ions potassium des prélèvements comparés à celui du salpêtre (1/1, dans la 1<sup>ère</sup> barre) et à celui de l'eau de pluie moyenne (dernière barre ; attention, les variations locales et saisonnières sont importantes). L'ion potassium n'est pas assez abondant pour permettre à l'ion nitrate de cristalliser entièrement avec lui. La barre pastel est un rapport non significatif en raison du seuil de sensibilité.

L'ion potassium n'est jamais assez abondant pour cristalliser entièrement avec l'ion nitrate sous forme de salpêtre (figure 98) ; comme l'ion chlorure, l'ion nitrate est balancé électriquement aussi par l'ion calcium, un sel déliquescent au-dessus de 52% d'humidité relative Il est moins abondant en haut du portail (ERM2) qu'en bas (ERM3).

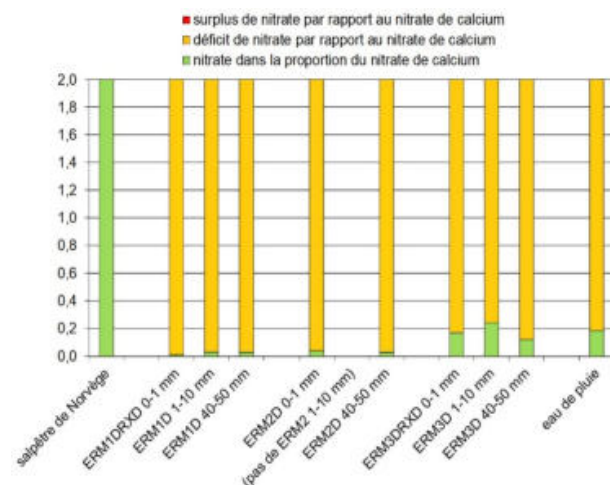
99. ↑ Mêmes analyses, rapport nombre d'ions nitrates / nombre d'ions calcium comparé à celui du salpêtre de Norvège (2/1, dans la 1<sup>ère</sup> barre) et celui de l'eau de pluie moyenne (dernière barre). L'ion calcium soluble est trop abondant pour cristalliser entièrement avec l'ion nitrate. La valeur de l'ion nitrate de ERM1D 0-50 mm, sous le seuil de sensibilité, est ici significative comme figure 97.

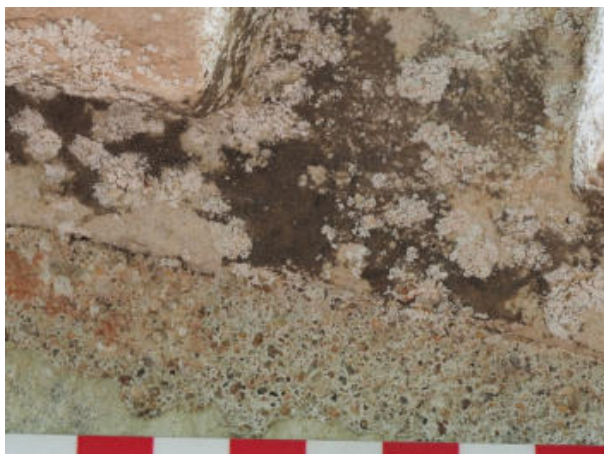
Des taches sombres dans le portail sont difficiles à interpréter : anciens nids d'hirondelles ou noircissement de couches picturales ? (figures 104 et 105).

104. ↑ *Détail d'une des taches sombres dans le haut du portail (ici tout en haut un peu à droite) P9164884*

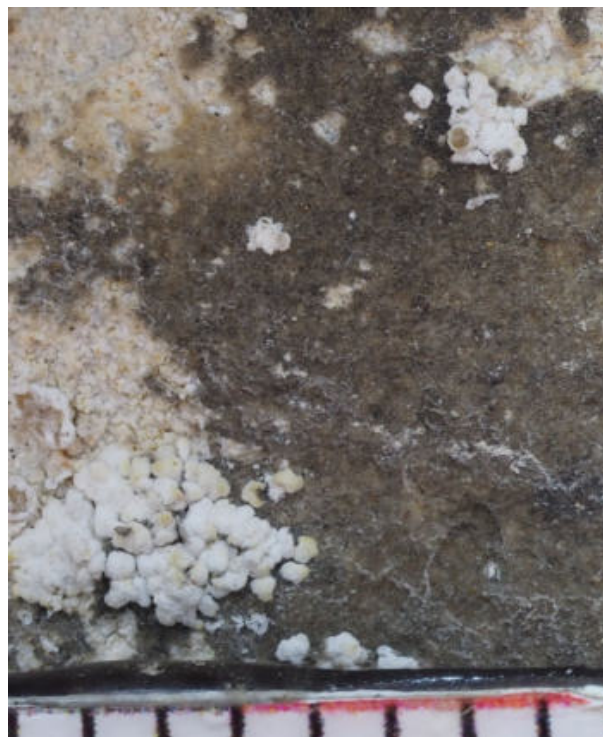
105. → *Agrandi dix fois environ. P9164893*

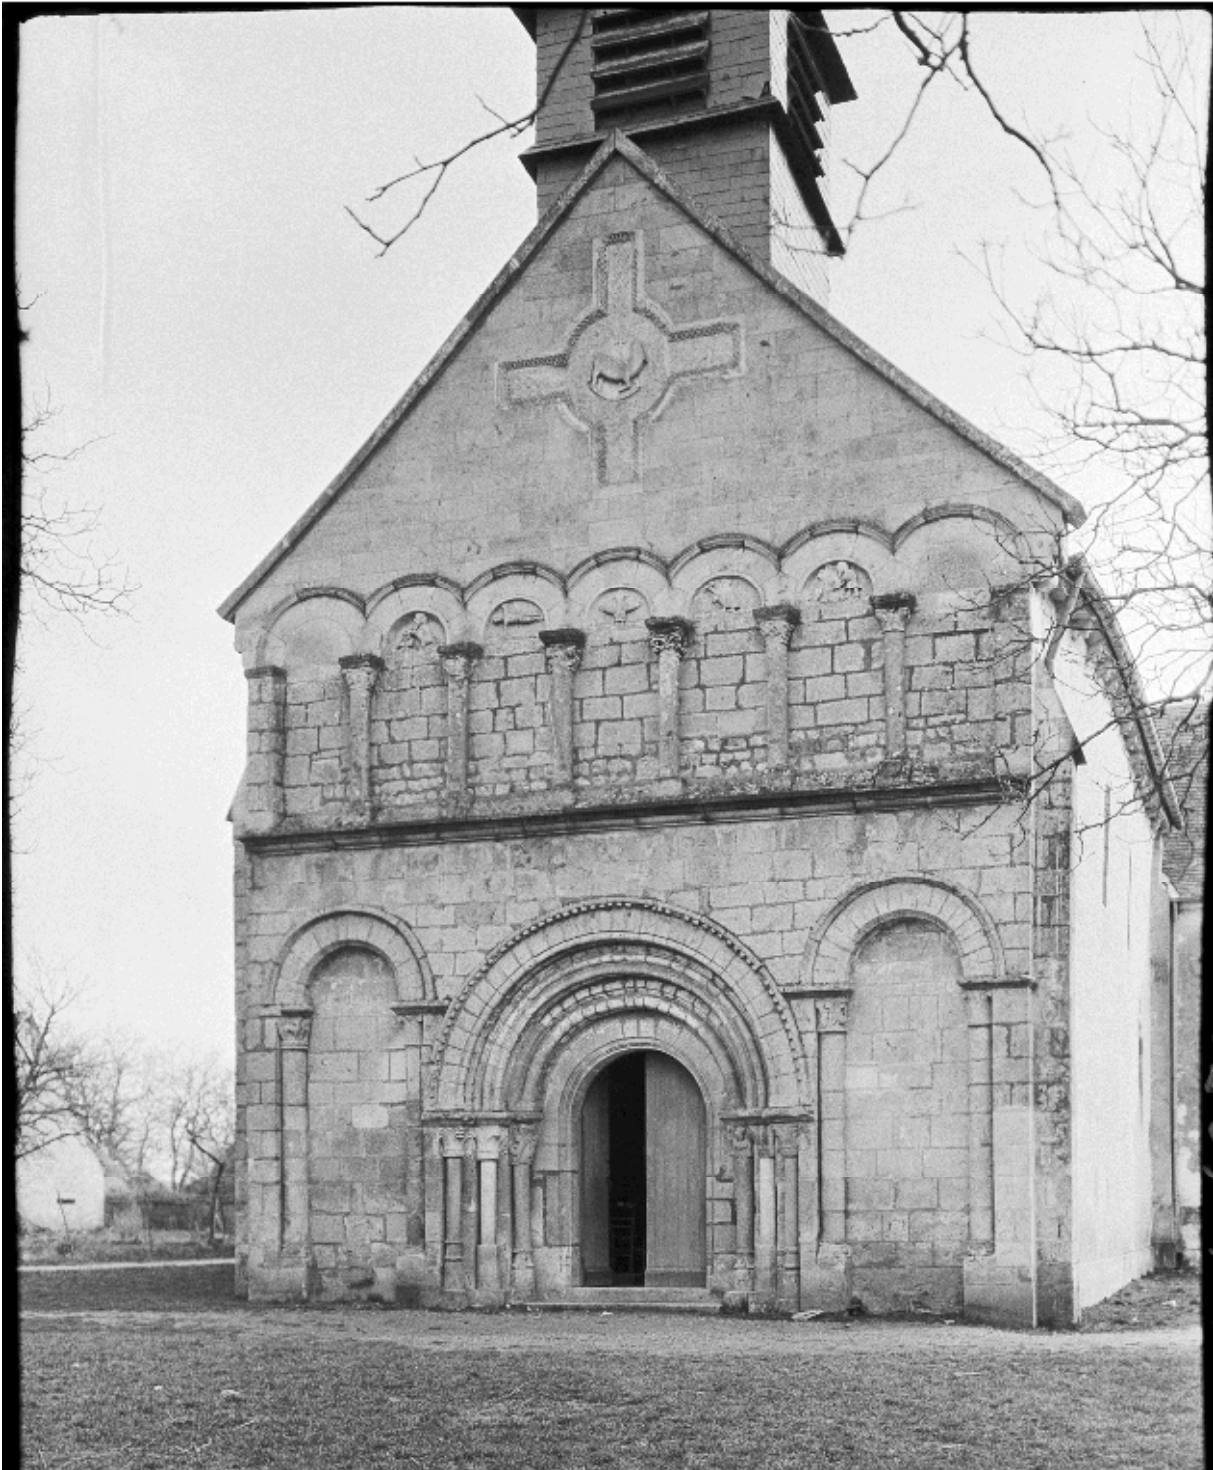
110. ↑1912, Lucien Roy, façade source MPP 10I06352. le pignon est en pierre de taille neuve, les vestiges dans l'ancien pignon ont disparu, le mortier au ciment autour de la croix est très clair mais des lichens ont eu le temps de se développer sur le parement neuf, le relief droit a été rapproché des autres, les bords extérieurs du mur de façade ont été éliminés en haut pour les transformer en contreforts surmontés d'une console qui soutient le bas du couverture du rampant en grandes dalles de pierre, les pierres abîmées de la corniche ont été remplacées mais les deux blocs à droite qui étaient les seuls encore en bon état figure 109 sont ici les deux seuls un peu abîmés. Deux colonnettes et bases neuves occupent le milieu des ébrasements, le chapiteau extérieur de l'ébrasement gauche a pris place au centre de l'ébrasement droit, un chapiteau neuf l'a remplacé, un autre chapiteau neuf a pris place au milieu de l'ébrasement gauche, des pierres de parement ont été remplacées en bas à gauche du portail et en bas à droite de la façade, un rejointoiement sombre est visible en bas du portail, la pente devant le seuil a été éliminée, les recouvrements sombres en bas à gauche de la façade ont été éliminés.

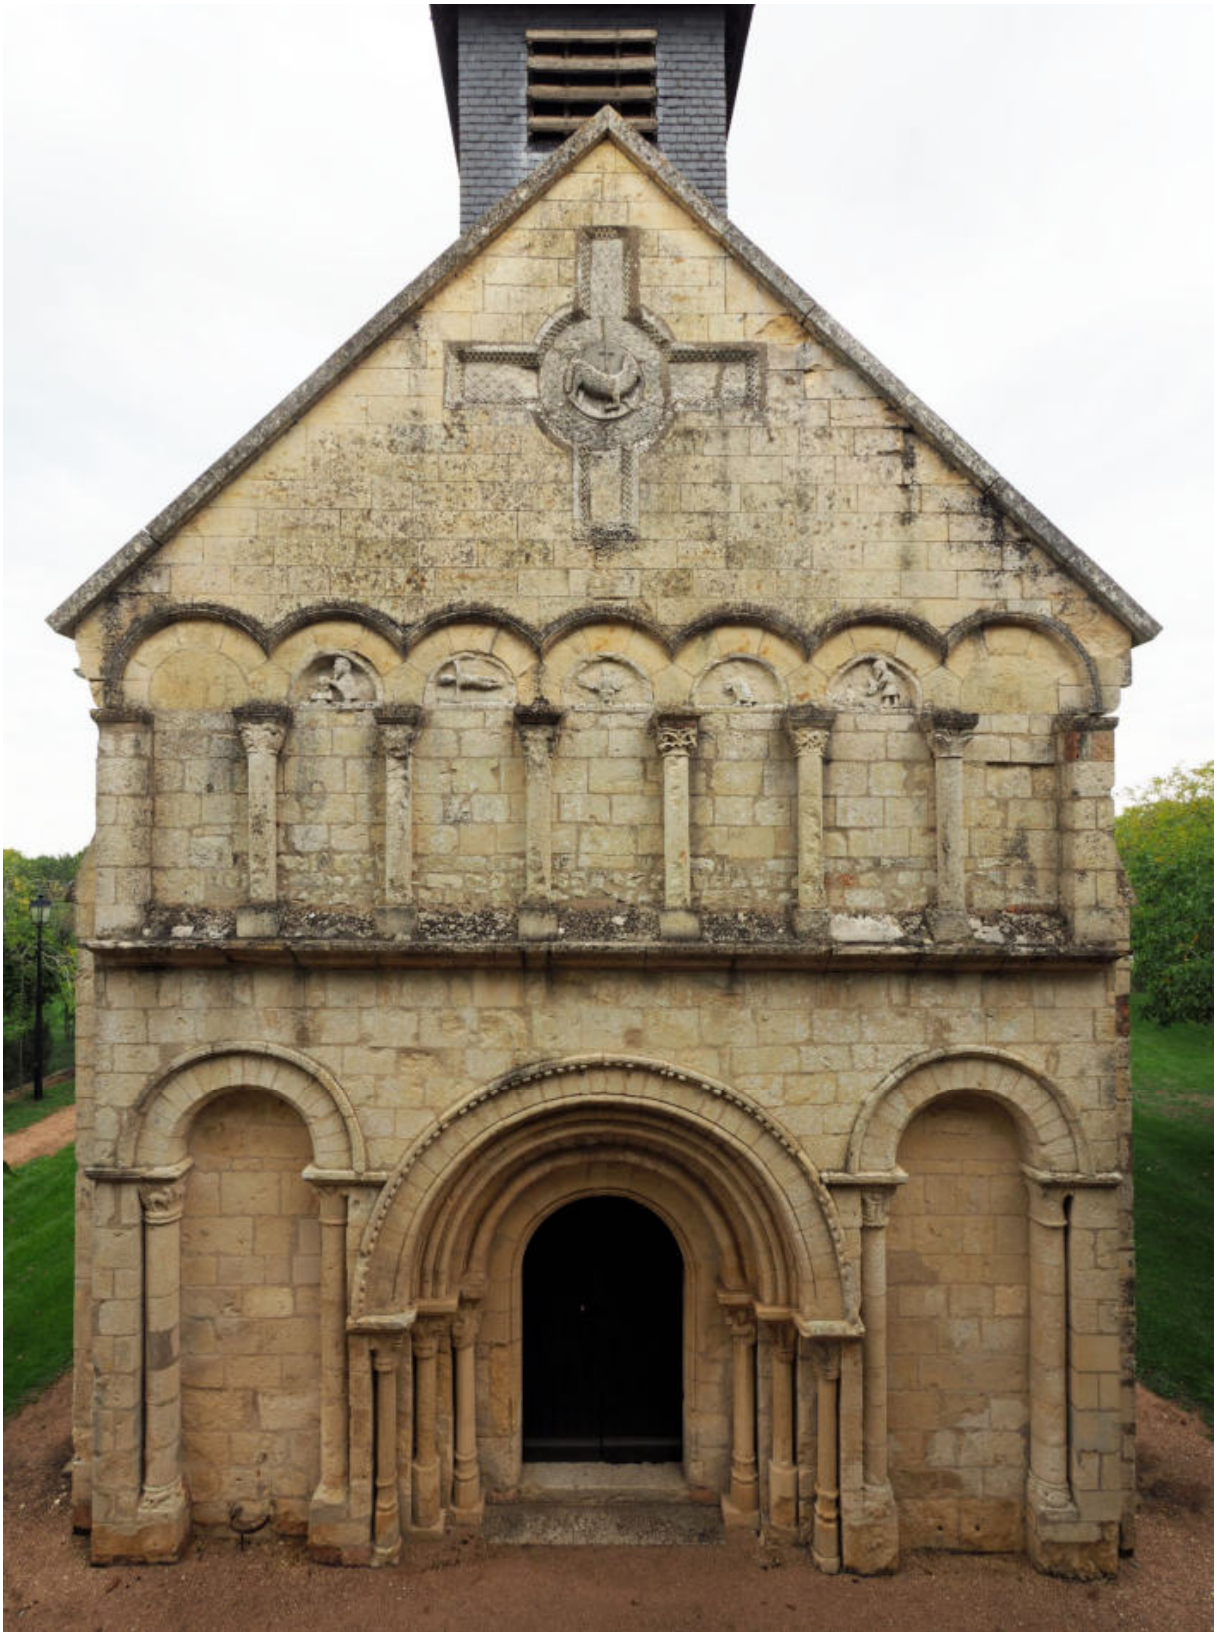
111. ↑ 16/9/2022. Les colonnettes intérieures ont été remplacées, le prolongement du tailloir du chapiteau gauche de la baie aveugle gauche a été remplacé, les autres remplacements sont plus discrets (parties d'archivoltes au-dessus des reliefs, blocs dans le bord gauche du mur de façade). Les dommages dus aux sels ont nettement évolué sur les parties inférieures, en particulier sur les parties remplacées vers 1900. P9164945 (redressée)

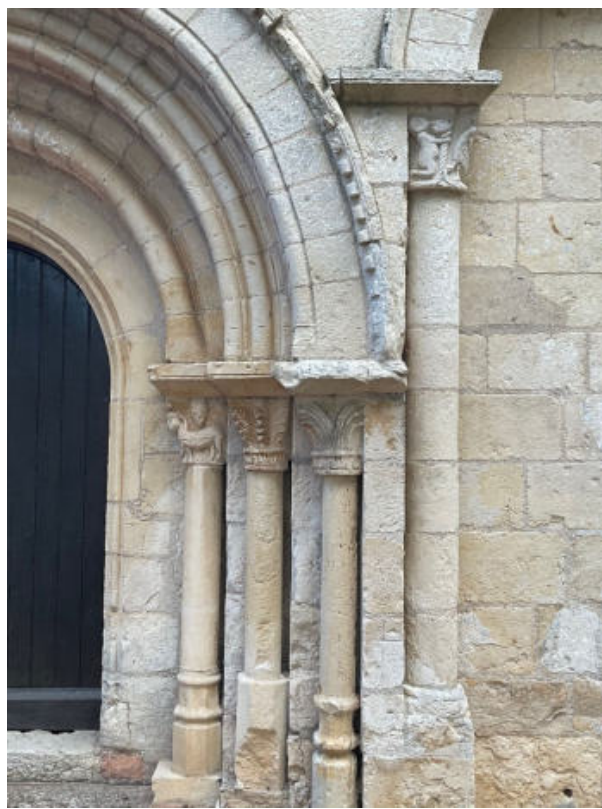
113. ↑ 15/9/2022, la colonnette intérieure, sa base et son socle ont été remplacés en 1962, les pertes sont importantes sur le bandeau à billettes du rouleau d'archivolte et sur la base de la colonnette centrale posée vers 1900, elle devait être bien moins abîmées en 1962 puisqu'elle n'a pas été remplacée. Photo Estelle Castelli

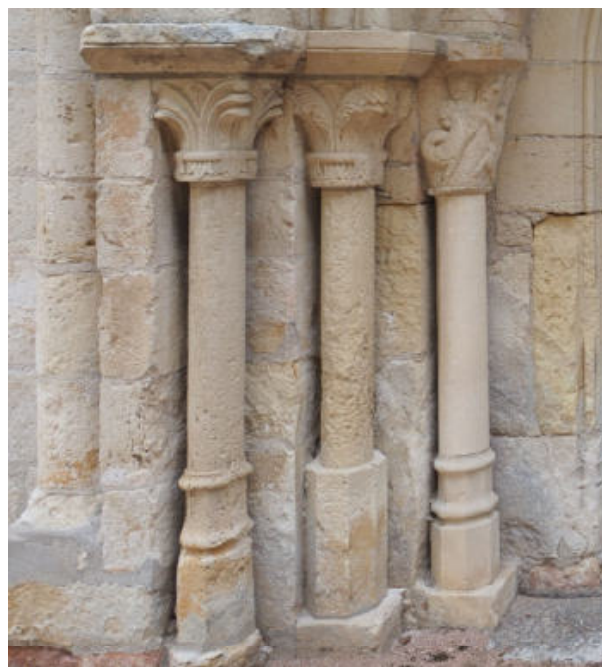
115. ↑ 16/9/2022 évolution des dommages dus aux sels en particulier sur les chapiteaux, dont celui d'origine à droite, et sur la colonnette centrale. La colonnette intérieure a été remplacée en 1961. P916497

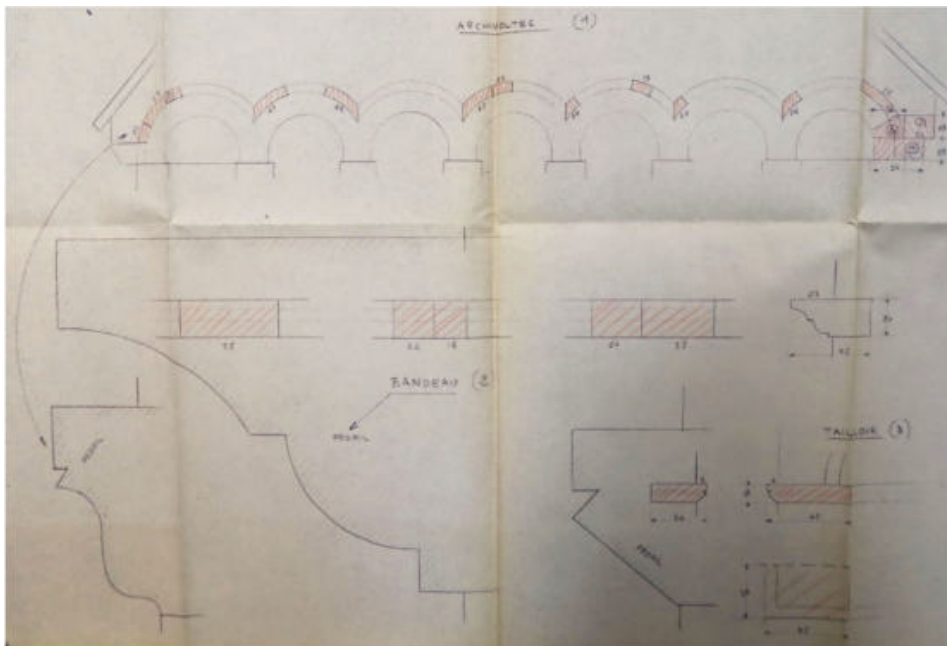
117. ← Détail de  
 l'attachement  
 figure 116. La  
 console sous  
 l'extrémité droite  
 du rampant sud du  
 pignon, ici en  
 rouge, n'est pas en  
 rouge figure 118  
 mais elle est en  
 partie refaite  
 (figure 86 page  
 22).

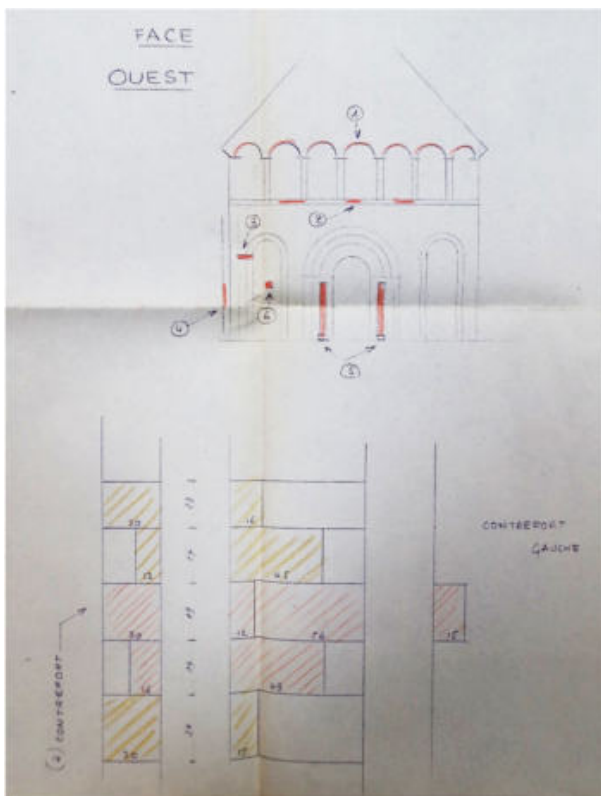
118. ← Autre détail de l'attachement figure 116.  
 La console qui apparaît en rouge figure 117  
 n'apparaît pas ici en rouge. Le bloc de parement  
 numéroté 6 au milieu de la baie aveugle à  
 gauche du portail est en rouge, mais la  
 comparaison de photos anciennes avec l'état  
 actuel montre qu'il n'a probablement pas été  
 remplacé.

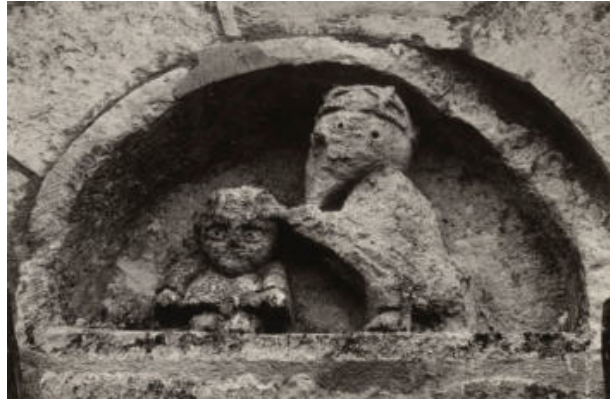
125. ↑ Avant 1987 Edouard Bostijn, source MPP. 8915t000940. Pertes très importantes sur le cadre

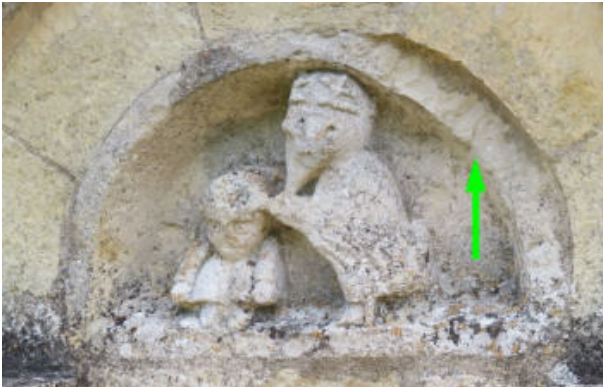
126. ↑ 29/7/2017, 1er relief, photo Bernard Ducateau IMG\_2789 recadrée. La flèche verte pointe un petit fragment perdu après cette photo.

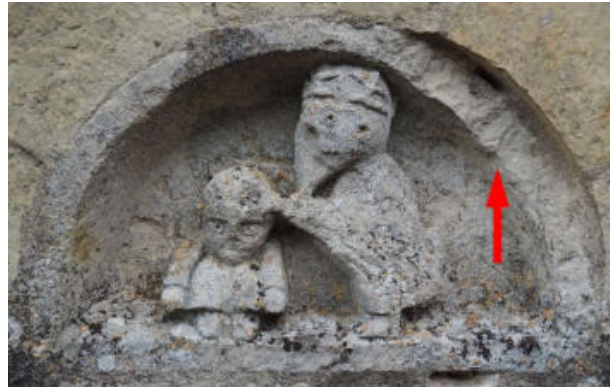
127. ↑ 16/9/2022, même relief, la flèche rouge pointe un petit fragment perdu depuis le 29/7/2017. P9164934

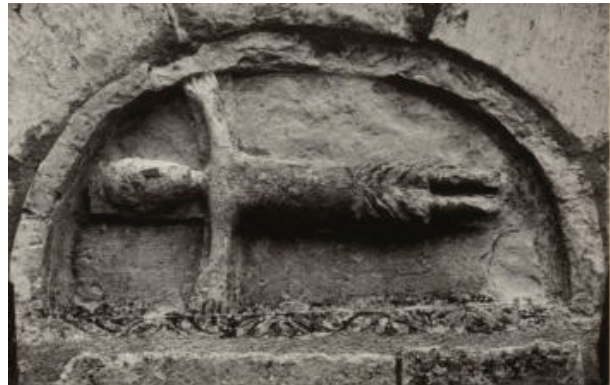
129. ↑ Avant 1987 Edouard Bostijn, source MPP. 8915t000940. Pertes très importantes sur le cadre depuis la photo de la figure 128

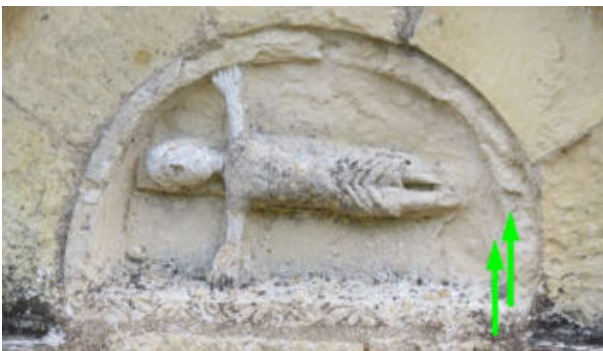
130. ↑ 29/7/2017 photo Bernard Ducateau IMG\_2666. Pertes sur la jambe gauche, recul des lichens.

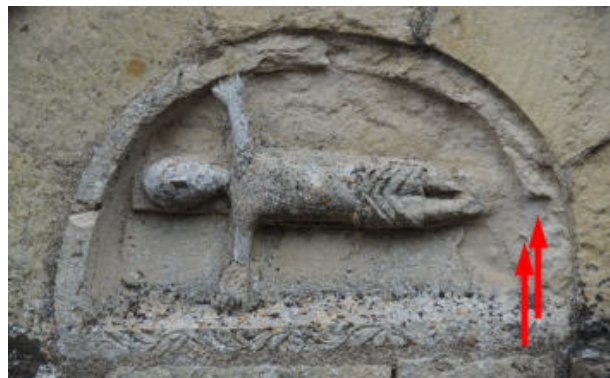
131. ↑ 16/9/2022, les flèches rouges pointent des fragments perdus depuis le 29/7/2017. P9164933

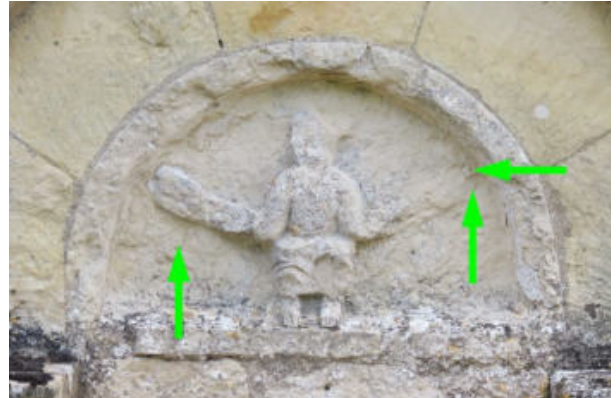
133. →↑ Le 29/7/2017 photo Bernard Ducateau IMG\_2664. Pertes très importantes depuis 1891 : cadre, bras gauche, jambe gauche Les flèches vertes pointent des fragments perdus après cette photo.

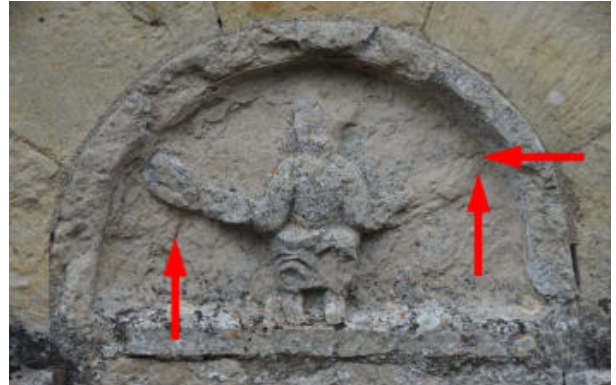
134. → 16/9/2022, les flèches rouges pointent des fragments perdus depuis le 29/7/2017. P9164932

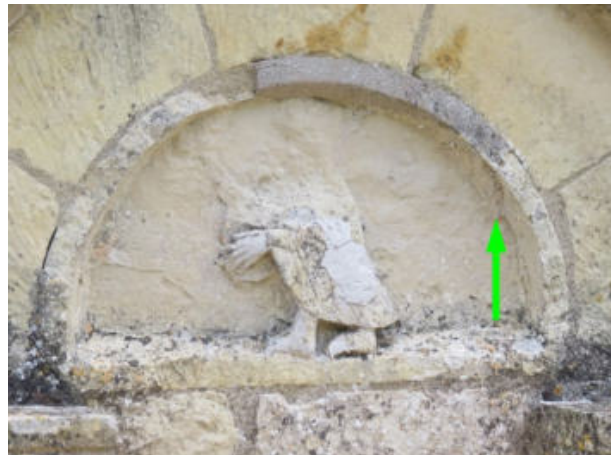
136. →↑ 4<sup>ème</sup> relief le 29/7/2017 photo Bernard Ducateau IMG\_2667. Perte très importante depuis 1891 : clé et main droite de saint Pierre. La flèche verte pointe un fragment perdu après cette photo.

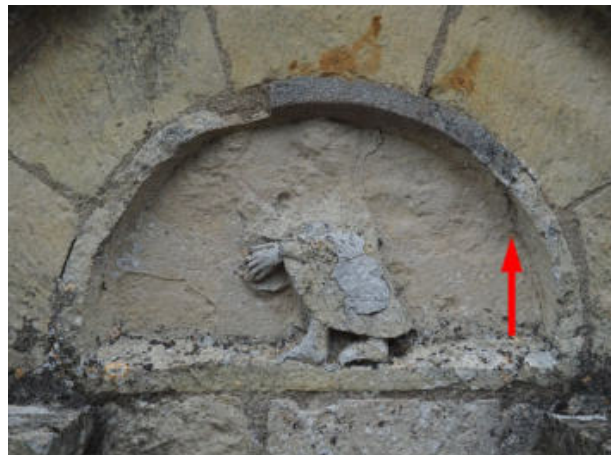
137. → 16/9/2022, même relief, la flèche rouge pointe un fragment perdu depuis le 29/7/2017 P9164931

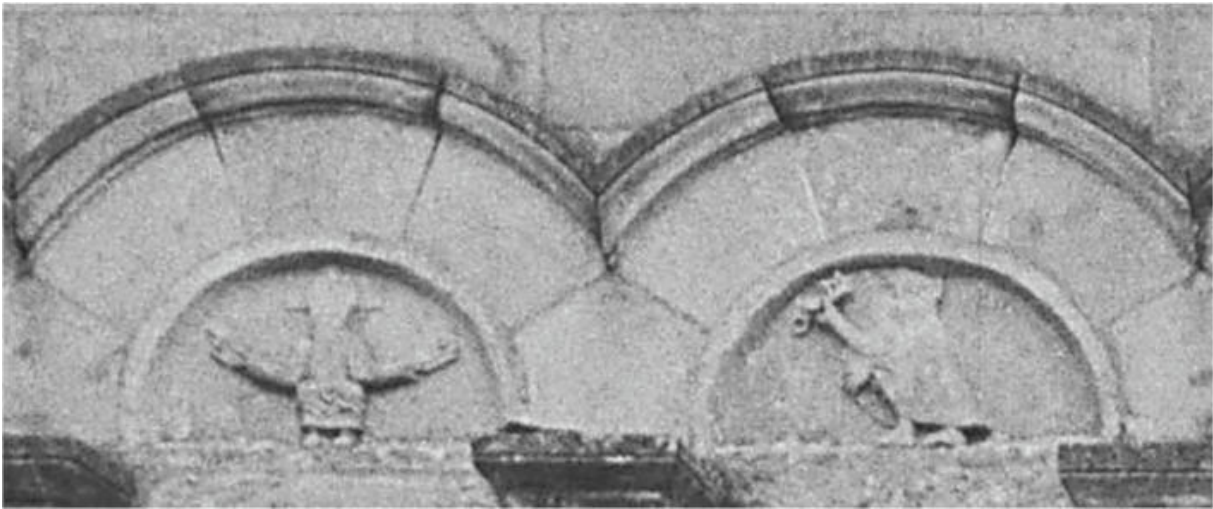
138. ↑ Agrandissement de la photo de Lucien Roy en 1912, 3<sup>ème</sup> et 4<sup>ème</sup> relief peu après la restauration

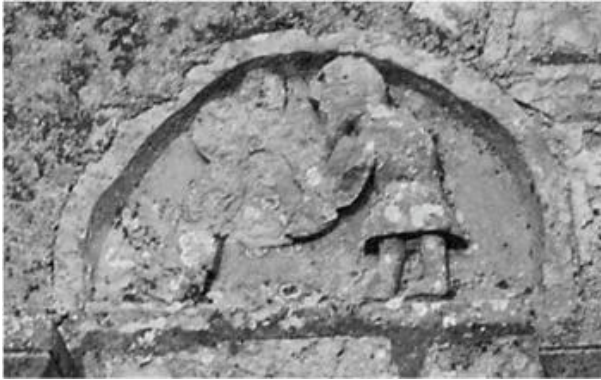
141. ↑ 5<sup>ème</sup> relief agrandissement de la photo de Médéric Mieusement en 1891 figure 107 page 32 pour comparaison avec la photo suivante.

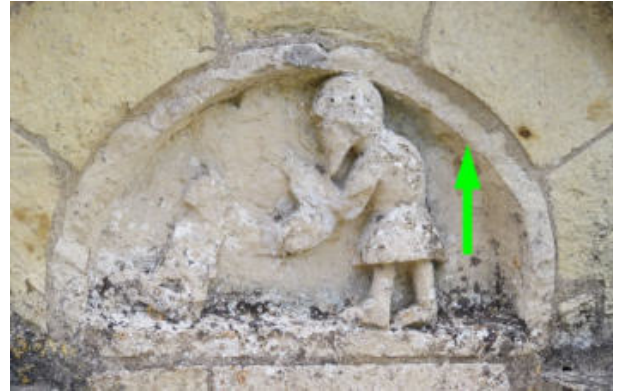
142. →↑ 29/7/2017 photo Bernard Ducateau IMG\_2668. Pertes importantes depuis 1891 : cadre, vestiges de têtes des personnages à gauche. La flèche verte pointe un fragment perdu après cette photo.

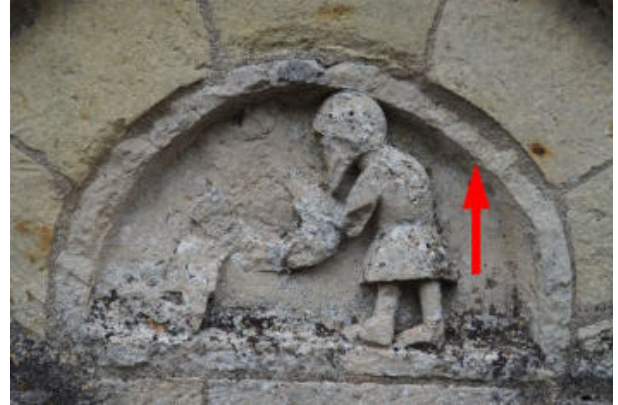
143. → 16/9/2022, même relief, la flèche rouge pointe un fragment perdu depuis le 29/7/2017 P9164930

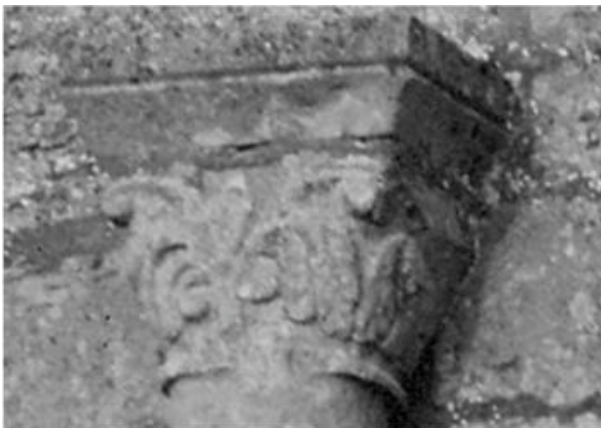
144. ↑ 1<sup>er</sup> chapiteau des colonnes hautes, agrandissement de la photo de Médéric Mieusement en 1891 figure 107 page 32

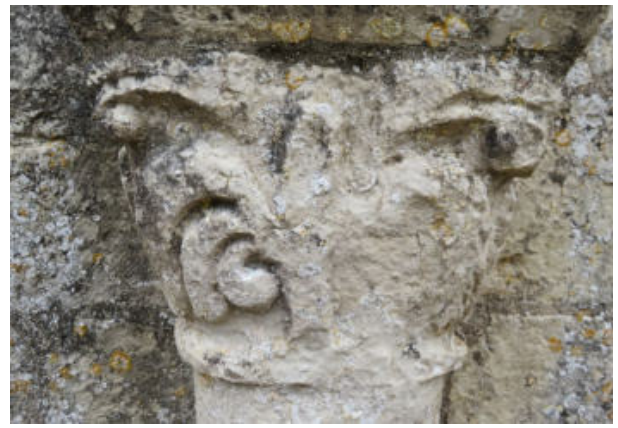
145. ↑ 29/7/2017 photo Bernard Ducateau A4. Pertes importantes depuis 1891 sur la partie droite.

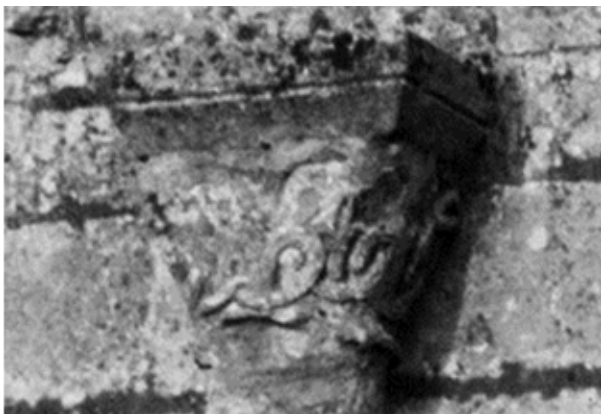
Le 2<sup>ème</sup> chapiteau a fait l'objet d'une réparation par trois goujons de bois (figures 69 et 70) avant 1900. Leurs bouchages sont déjà visibles sur les photos du Médéric Mieusement en 1893 figure 107 page 32. En dépit de la pourriture de ces goujons l'élément est maintenu par les mortiers et ne présente pas de danger dans son état actuel (les goujons devront cependant être remplacés assez rapidement).

**1893** et peu après, Médéric Mieusement et Camille Enlart successivement prennent des clichés de la façade (figure 107 à 109) ; on observe un état très différent de celui d'aujourd'hui : le pignon ancien en maçonnerie montre d'intéressants vestiges (bandeau et peut-être baies ou niches sous la croix), absence d'élément porté par les colonnes supérieures, d'arcs ou autre protection au-dessus des reliefs, dernier relief à droite, côtés de la façade verticaux du sol au toit, absence d'un chapiteau et colonnette de part et d'autre au centre des ébrasements du portail. Les pertes importantes sur la croix, les chapiteaux et les colonnes hautes sont toutes déjà visibles. La corniche sous les colonnes supérieures est assez abîmée, ses modillons au-dessous sont déjà à l'état de vestiges, comme le relief sous l'arc de la baie aveugle à droite du portail. Les trous de goujons du 2<sup>ème</sup> chapiteau des colonnes hautes (figure 146 page 43) sont déjà là.

146. ↑, agrandissement de la photo de Médéric Mieusement en 1891 figure 107 page 32 pour comparaison avec la photo suivante.

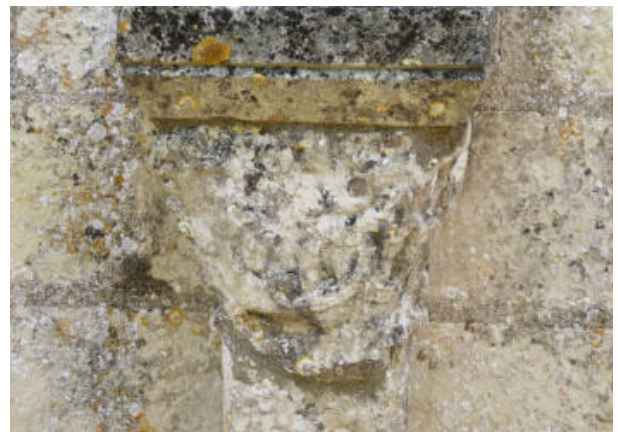
147. ↑ 29/7/2017 photo Bernard Ducateau C2 : peu de pertes depuis 1891.

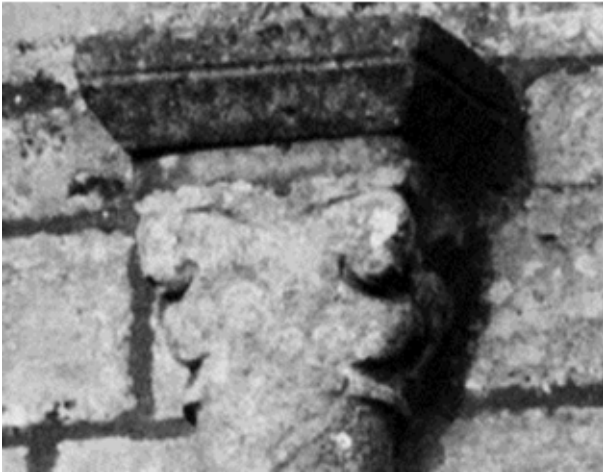
148. ↑, agrandissement de la photo de Médéric Mieusement en 1891 figure 107 page 32

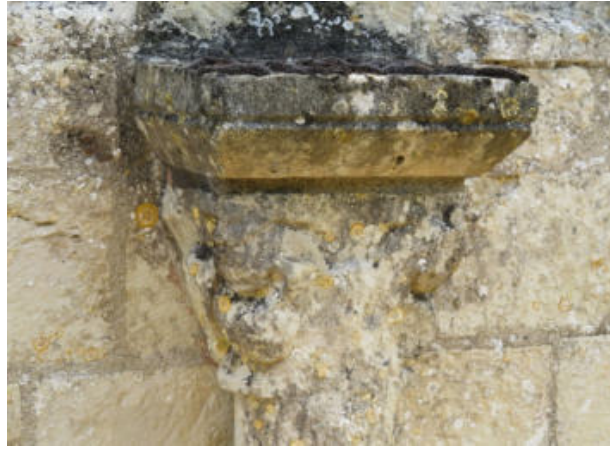
149. ↑ 29/7/2017 photo Bernard Ducateau C2. Pertes importantes depuis 1891 : perte d'un volume important en bas à droite .

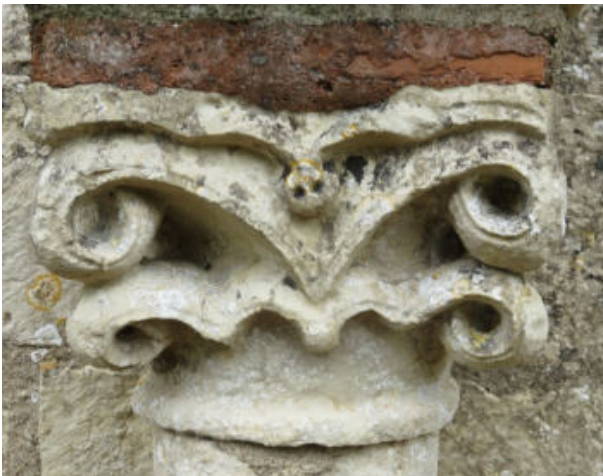
150. ↑ 30/7/2017 4<sup>ème</sup> chapiteau, photo Bernard Ducateau D1

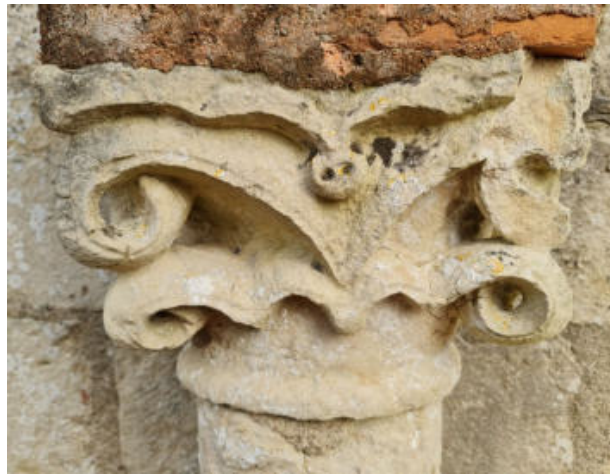
151. ↑ 14/9/2022, le chapiteau a perdu un grand fragment côté droit. Léger recul des lichens 20220914\_165234

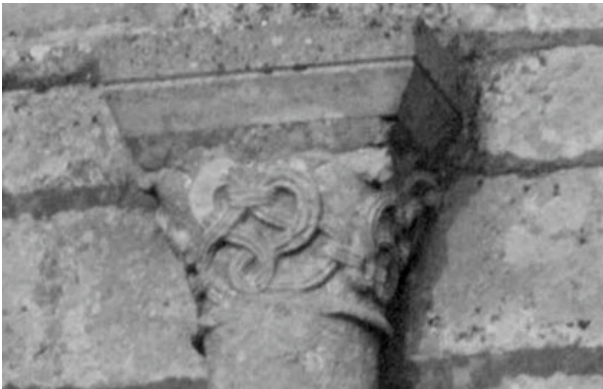
152. ↑, agrandissement de la photo de Médéric Mieusement en 1891 figure 107 page 32 pour comparaison avec la photo suivante.

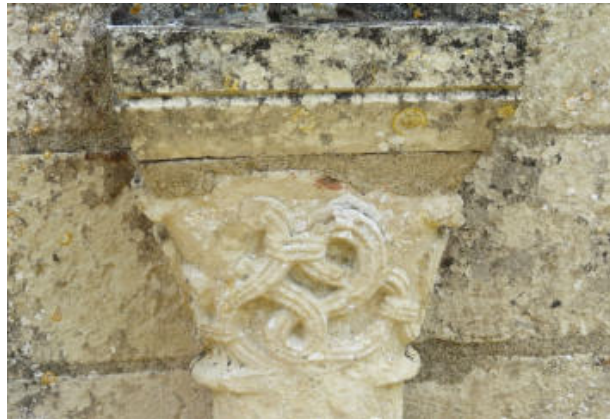
153. ↑ 29/7/2017 photo Bernard Ducateau E1: peu de pertes depuis 1891

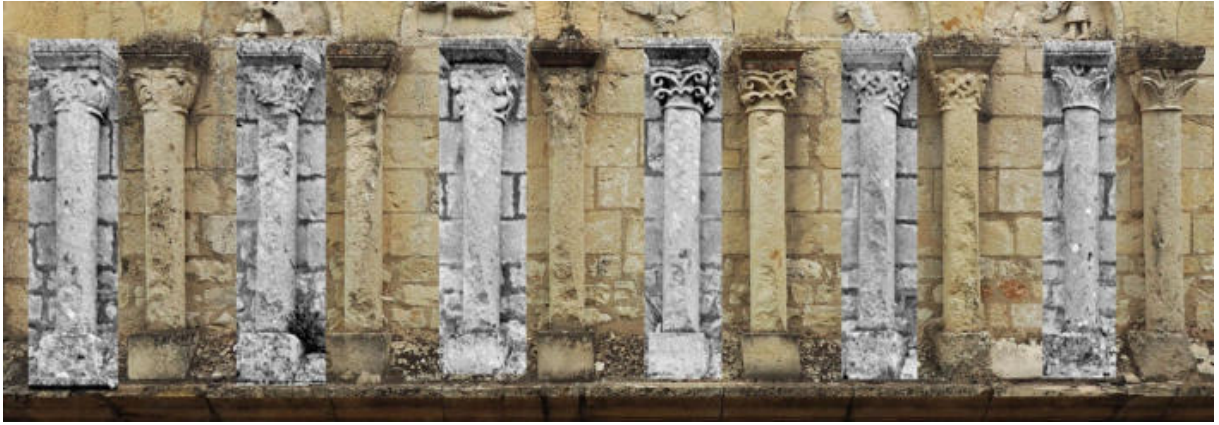
154. ↑ *Photomontage des colonnes de la photo de Camille Enlart peu avant 1900, figure 109 page 33, sur un recadrage de la photo de la façade du 16/9/2022 figure 111 page 35 : contrairement au cas des reliefs, les pertes sur les colonnes sont pour l'essentiel anciennes. Ces pertes évoluent encore sous l'effet des sels (figure 101 page 28), mais moins vite qu'elles n'ont évolué sous l'effet des épisodes de gélifraction (par la conjonction d'épisode de gel intense peu après une période d'imbibition) auxquels elles se sont trouvées soumises il y a longtemps par l'élimination des arcades qu'elles portaient.*

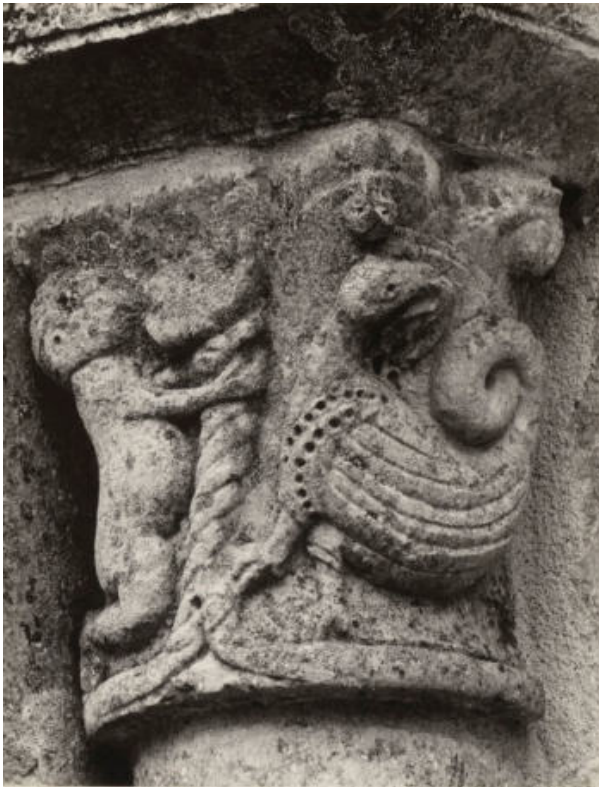
155. ↑ *Avant 1987 E Bostijn 8915t000938*

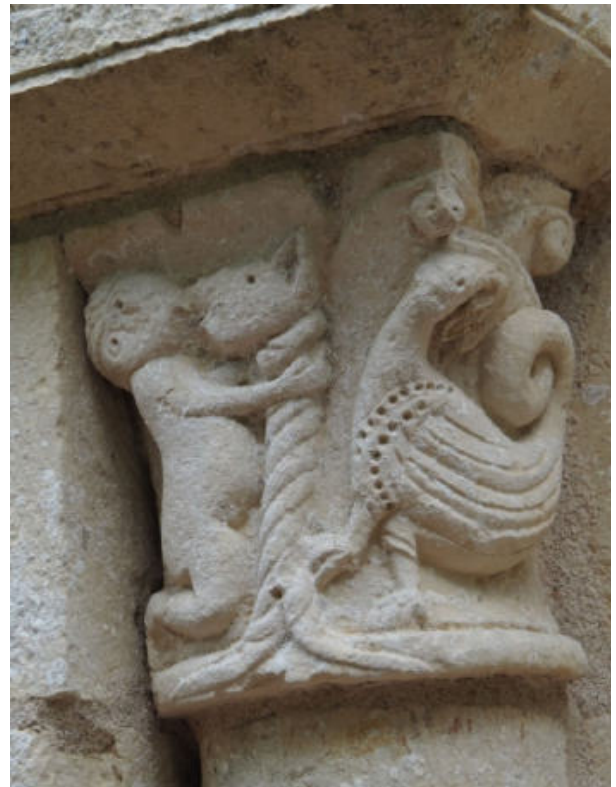
156. ↑ *16/9/2022. Net recul des lichens*

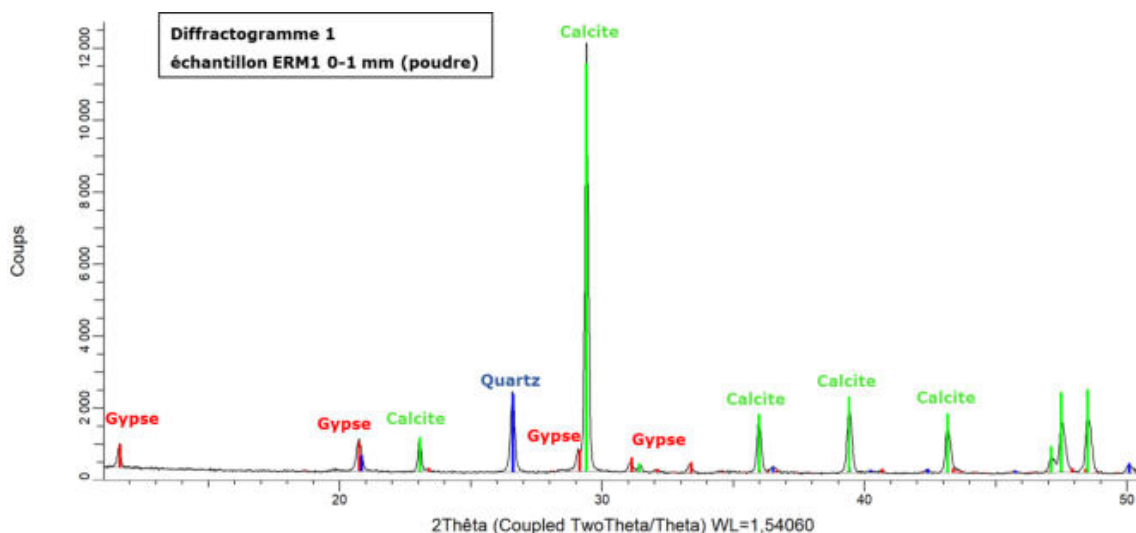
Deux échantillons ont été analysés par diffraction de rayons X : 22231-1 (ERM1 DRXD 0-1 mm), en partie haute, et 22231-6 (ERM3 DRXD 0-1 mm), en partie basse. Les phases identifiées sur les diffractogrammes de poudre totale désorientée (figure 1 et 2), leurs compositions théoriques et leurs abondances qualitatives sont présentées dans le tableau 5.

Figure 1 : Diffractogramme de poudre totale désorientée de l'échantillon 22231-1 (ERM1 DRXD 0-1 mm).

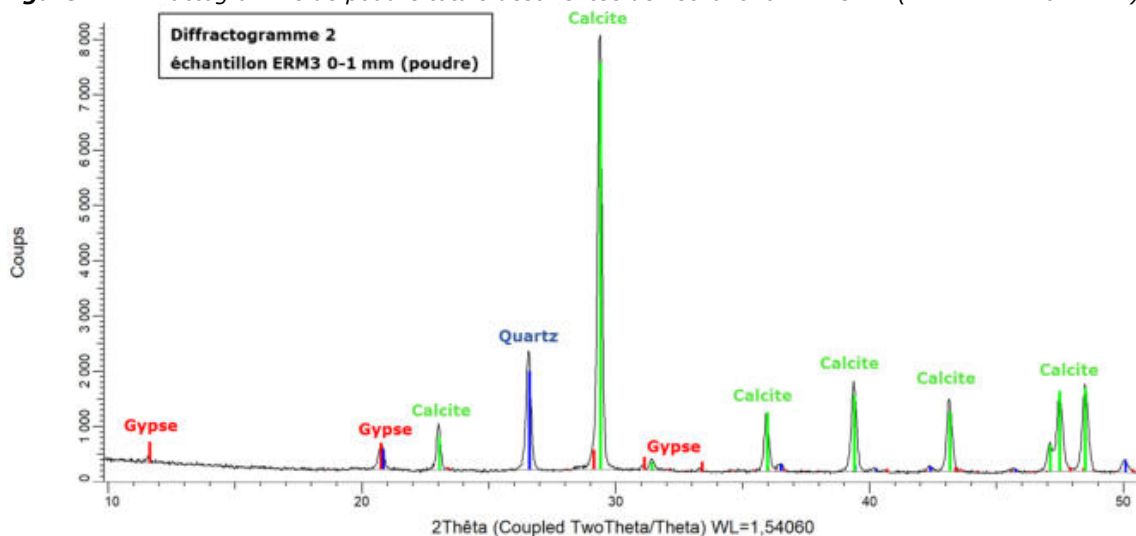
Figure 2 : Diffractogramme de poudre totale désorientée de l'échantillon 22231-6 (ERM3 DRXD 0-1 mm).
