Olivier ROLLAND,  
Conservateur-restaurateur de sculptures  
3 rue du Gué, 37270 Montlouis  
SIRET 379514 391 00034  
tél. (33/0)2 47 45 14 56; mobile (33/0)6 80 42 87 74  
olivierrolland@wanadoo.fr

Juliette LUTZ  
Architecte du patrimoine, associée  
Covalence architectes

## 18, Jussy-Champagne, église, façade occidentale étude de conservation et de restauration

commande de la Municipalité du 28/6/2022

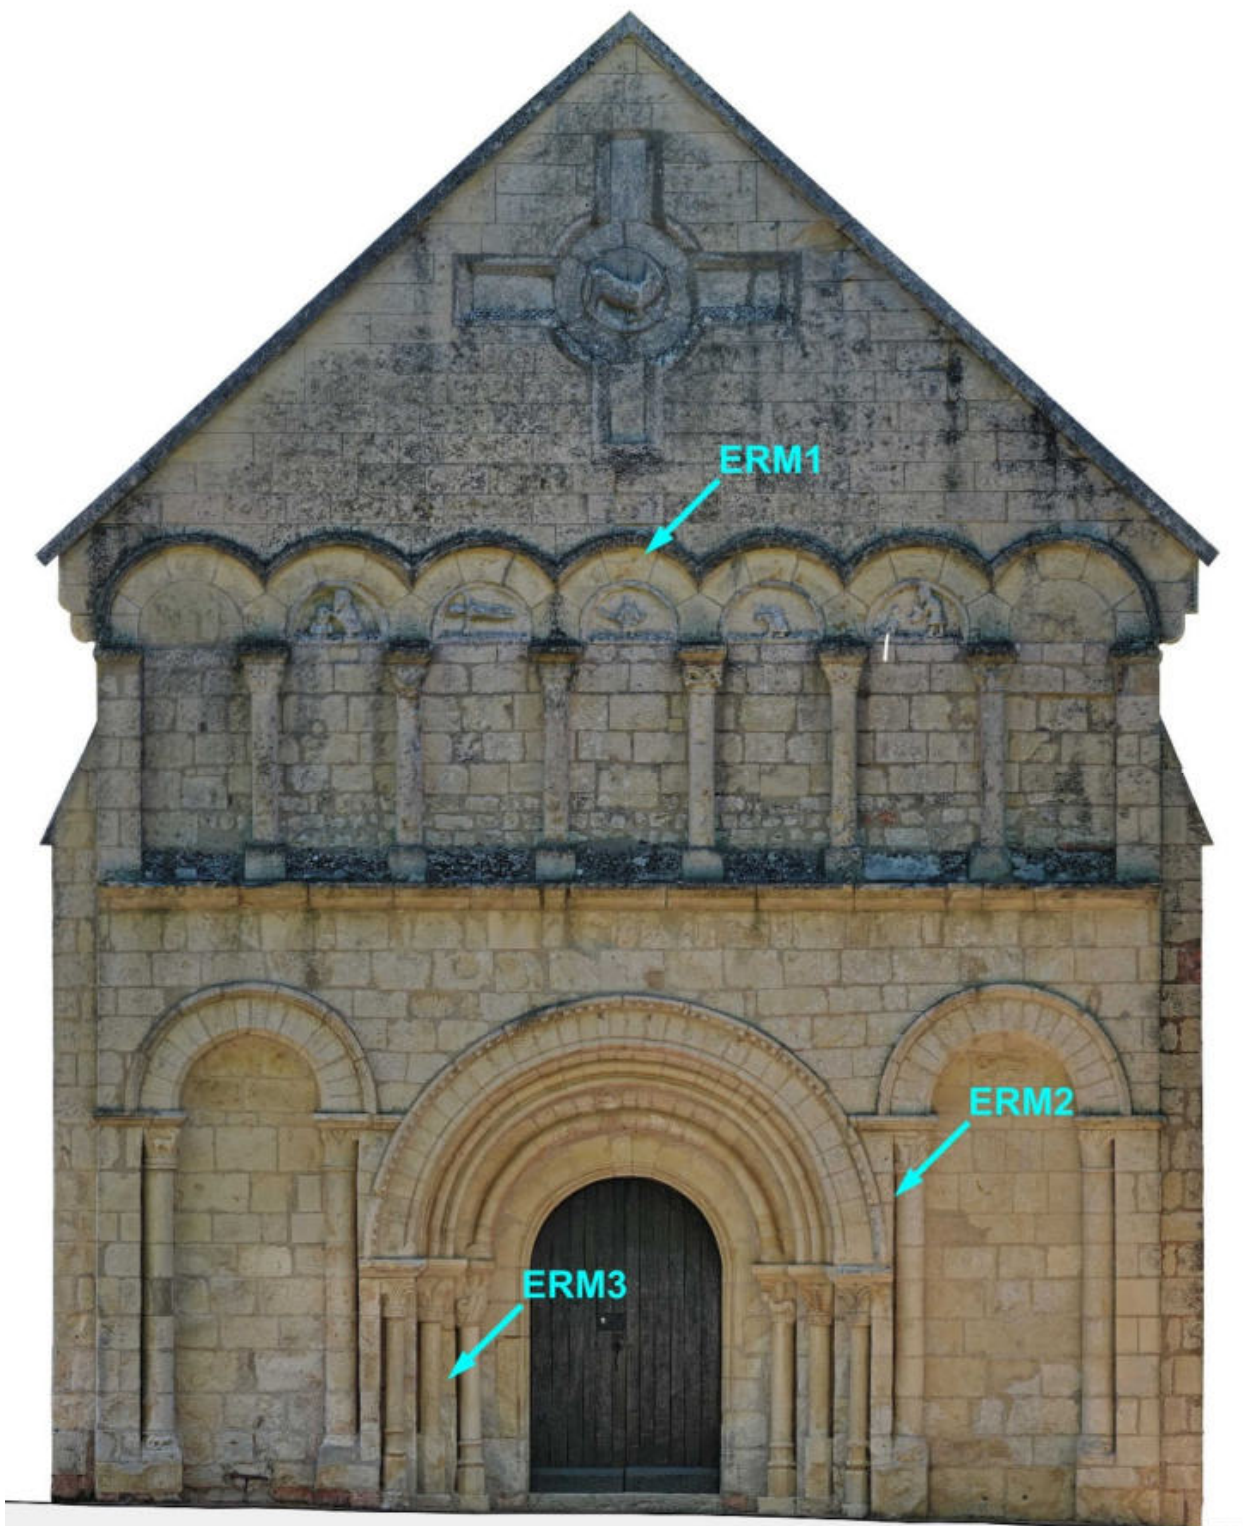
1. ↑ Localisation des prélèvements (fond graphique Raphael Drizard – Architecte A-F ANTE FACTUM : relevé & architecture

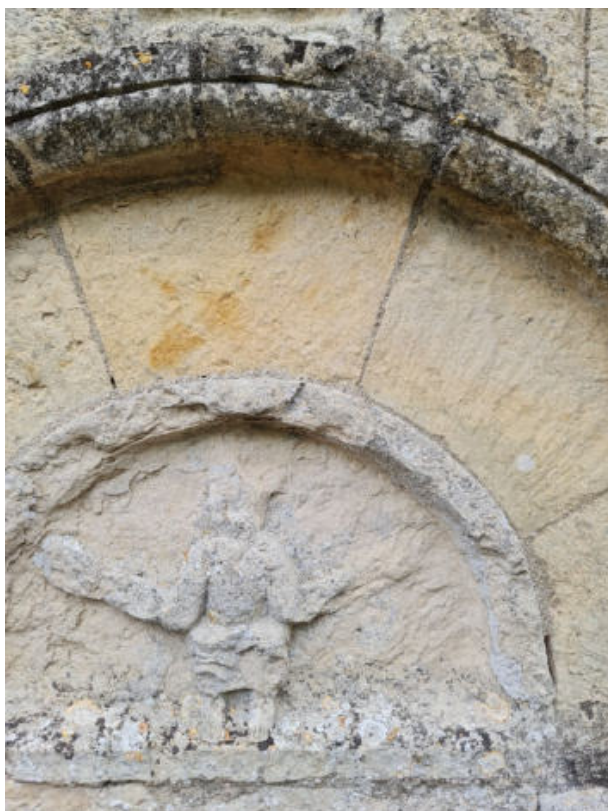
En poursuivant le perçage du précédent, pierre de 40 à 50 mm de profondeur.

2. ↑ *Emplacement des prélèvements de la série ERM1.* 20220916\_174800

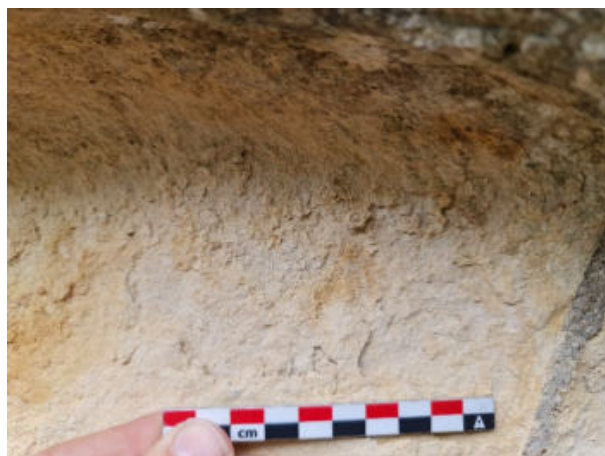
3. ↑ *Avant prélèvement.* 20220916\_174825

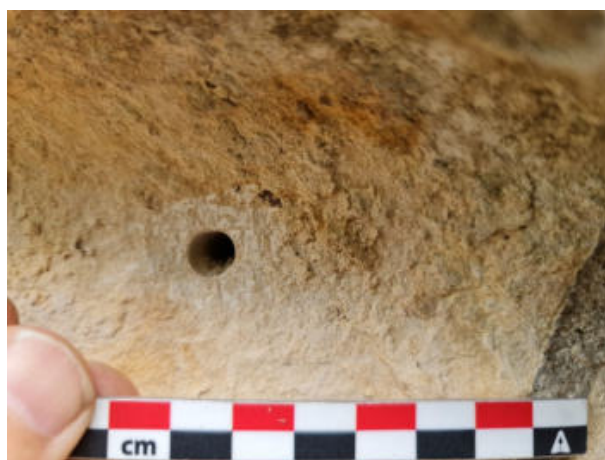
4. ↑ *Après prélèvement* 20220916\_175413

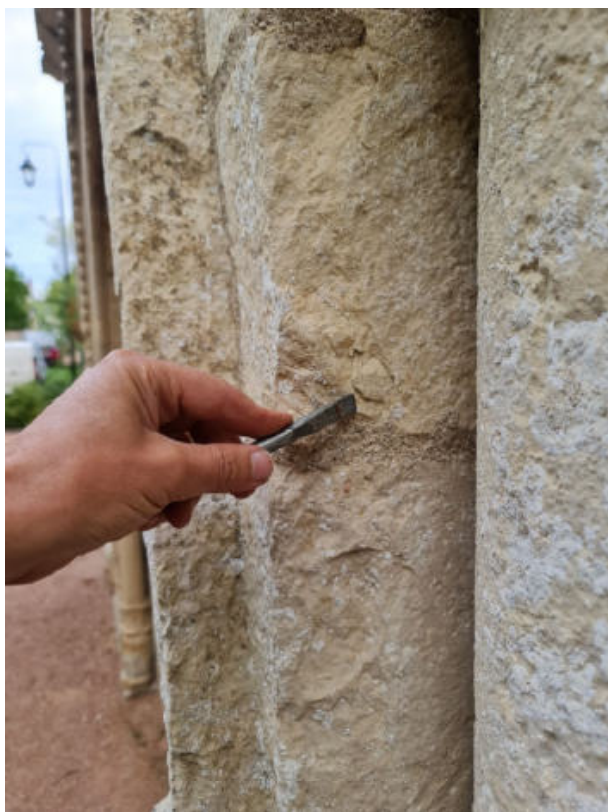
Au niveau du point de prélèvement ERM2, seuls les taux de chlorures et de sodium sont préoccupants : ils se situent de part et d'autre des seuils des recommandations respectifs, avec une proportion massique proche de la stœchiométrie. Cela correspond à des conditions favorables à la cristallisation d'halite (NaCl), un sel hygroscopique nocif pour le parement. Contrairement aux autres prélèvements, aucun sulfate n'est détecté en surface.

En poursuivant le perçage du précédent, pierre de 40 à 50 mm de profondeur.

5. ↑ *Emplacement des prélèvements de la série ERM2 20220916\_182222*

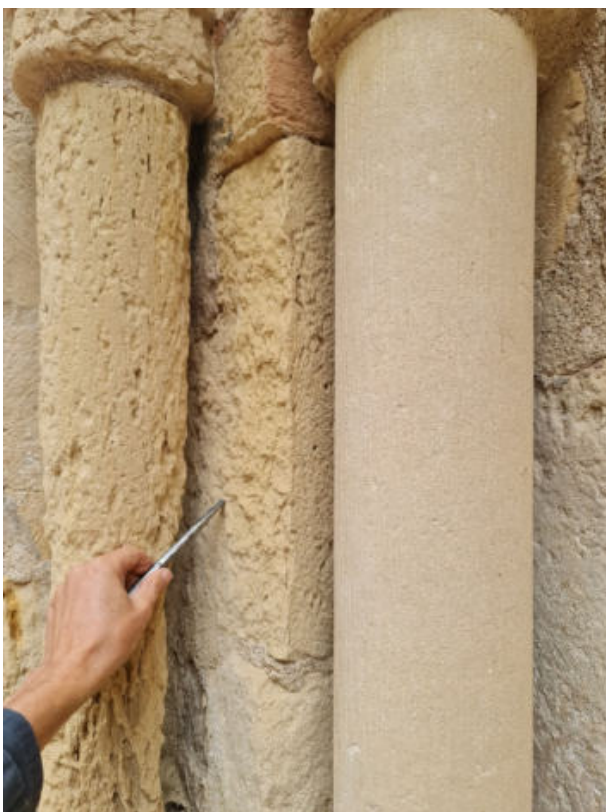
7. ← 20220916\_184041

Au niveau du point de prélèvement ERM3, le plus bas, la contamination saline la plus élevée est détectée, décroissante de la surface vers la profondeur : les concentrations en sodium et en chlorures sont anormales jusqu'à au moins 5 cm, tandis que celles en nitrates et en potassium le sont jusqu'à 1 cm de profondeur seulement. Les quelques sulfates détectés correspondent probablement aux cristaux de gypse détectés en diffraction des rayons X. Aucun autre sel cristallisé n'est détecté par ailleurs, indiquant des conditions probablement humides lors des prélèvements.

En poursuivant le perçage du précédent, pierre de 40 à 50 mm de profondeur.
