JUSSY-CHAMPAGNE (CHER-18)

EGLISE SAINT-ANDRÉ

Mission de complément de diagnostic sur la façade occidentale de l'église

Rapport de diagnostic

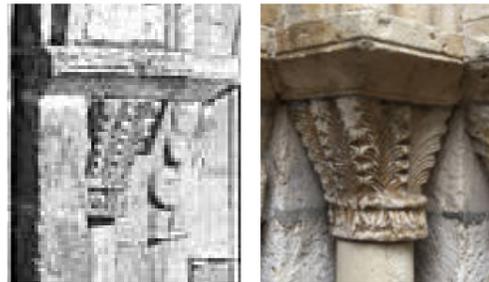
La comparaison entre cette photographie et celle du portail prise en 1891 montre que le chapiteau roman à feuilles (G) situé sur la colonnette centrale droite actuelle était auparavant situé sur la colonnette extérieur gauche. Il a donc été déplacé lors de la restitution des deux colonnettes centrales du portail, afin sans doute de regrouper sur un même côté du portail les chapiteaux les plus anciens. Les chapiteaux des colonnettes extérieure et centrale gauche sont donc modernes. On remarque également que la pente grossière visible en 1891 devant le portail a été supprimée au profit d'un seuil (H).

Chapiteau à feuilles déplacé de la colonnette extérieur gauche (photographie par Mieusement en 1891) à la colonnette centrale droite actuelle

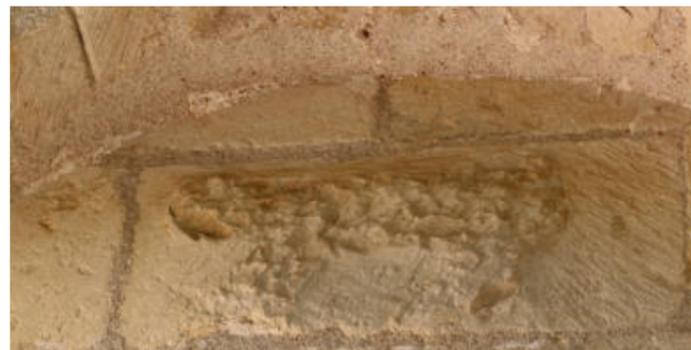
A. Vestige d'une sculpture bûchée sur le tympan de la niche droite (agneau ou monstre)

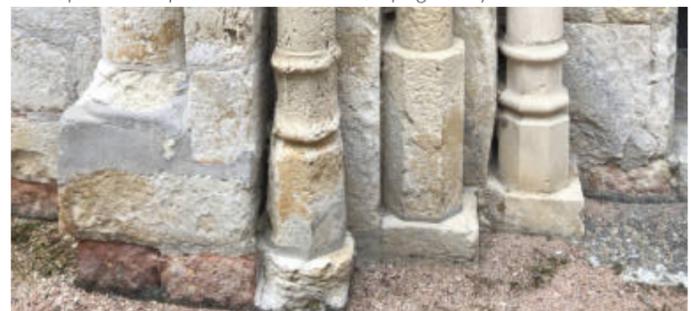
L. Base buticulaire, base moderne polygonale, base buticulaire

Les bases buticulaires du portail central ne sont pas un modèle stylistique de l'art roman, elles ont probablement été remplacées au cours du XV^e siècle. La différence de diamètre entre les chapiteaux et les fûts du portail témoigne d'un remplacement régulier de ces derniers, sans doute à cause de la nature très tendre des pierres.

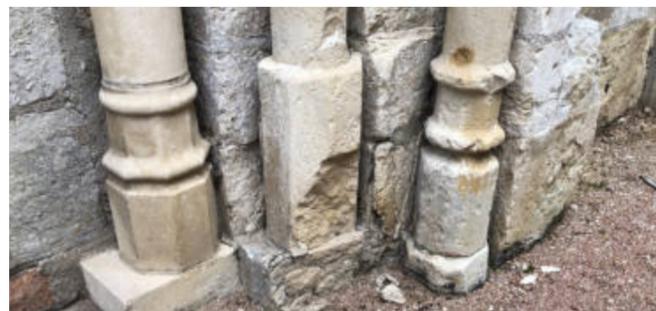
N. Base buticulaire, base moderne polygonale, base buticulaire

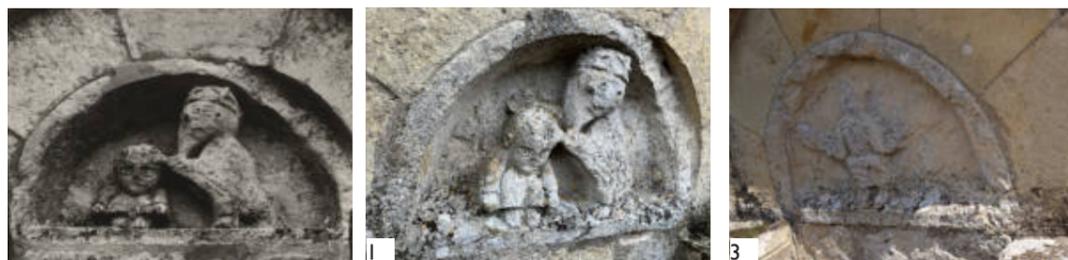
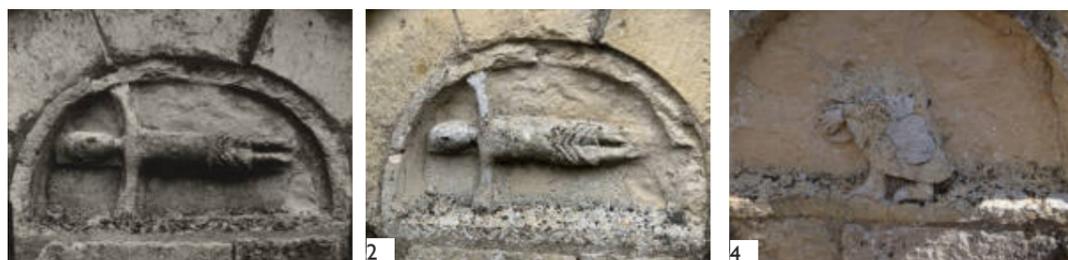
Ci-dessus tympans sculptés, E. Bostijn, années 1950, MAP

Ci-contre, tympans sculptés actuels représentant le Christ, Saint-Pierre, Saint-André et deux personnages non identifiés

Pulvérisation des frontons sculptés de l'arcature. La comparaison avec la photographie des années 1950 (voir p.23) montre la vitesse de dégradation et la perte d'une partie des jambes du Christ

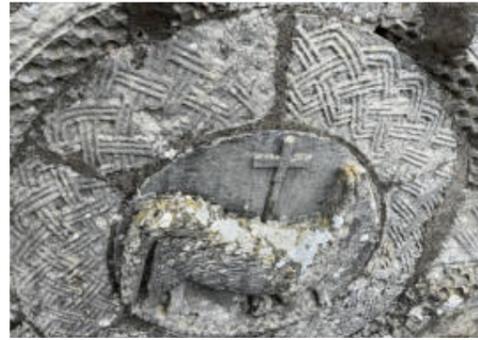
A. Agneau crucifère

Le pignon, entièrement remanié à la fin du XIX^e siècle, a conservé sa croix ornée d'un agneau crucifère dont la richesse des détails est remarquable. La comparaison avec une photographie ancienne permet de voir le niveau d'altération de la sculpture.

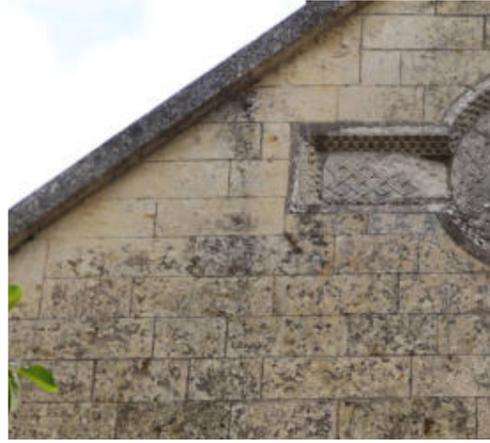
A. Pignon – Appareillage très régulier en pierre de taille – vers 1897

Etat critique - Fractures et gélifraction de pierres du pignon liées à la défaillance de protection des dalles de rives

Afin d'assurer le hors d'eau en tête de l'édifice et limiter la dégradation des maçonneries du pignon, nous préconisons la mise en œuvre de couvertines de protection en plomb sur les dalles en pierre des rives de toiture. La stabilité de ces dalles de rive devra par ailleurs être vérifiée et consolidée si nécessaire. Les tailloirs des chapiteaux de la corniche ainsi que la corniche intermédiaire seront également pourvus de couvertines en plomb pour les protéger en tête.

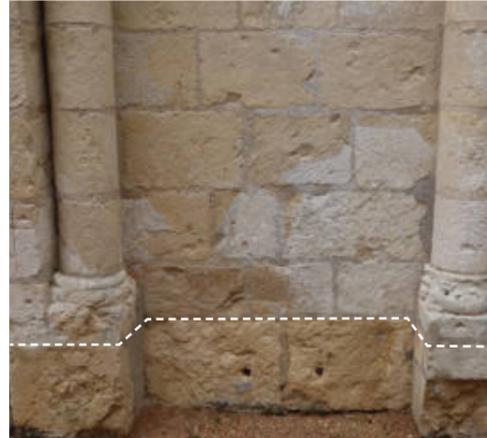
D. Niche droite – Grandes pierres de taille formant soubassement dans l'alignement des socles des colonnes et du portail

Les socles des colonnettes du portail et les bases des colonnes des niches latérales présentent des délitage ou exfoliations des pierres. Le bloc du soubassement droit de la niche latérale droite est particulièrement affecté et devra être remplacé à neuf. Ces dégradations sont principalement liées à l'action du gel.

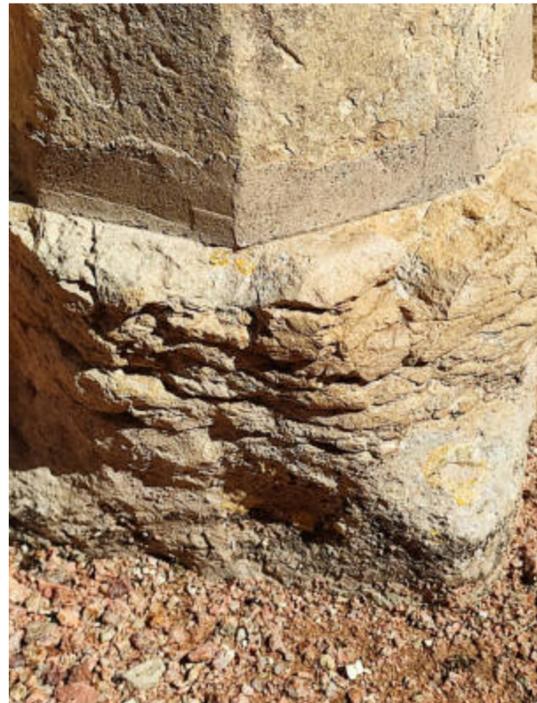
Délitage et gélifraction de la base de la colonnette extérieure du côté gauche du portail

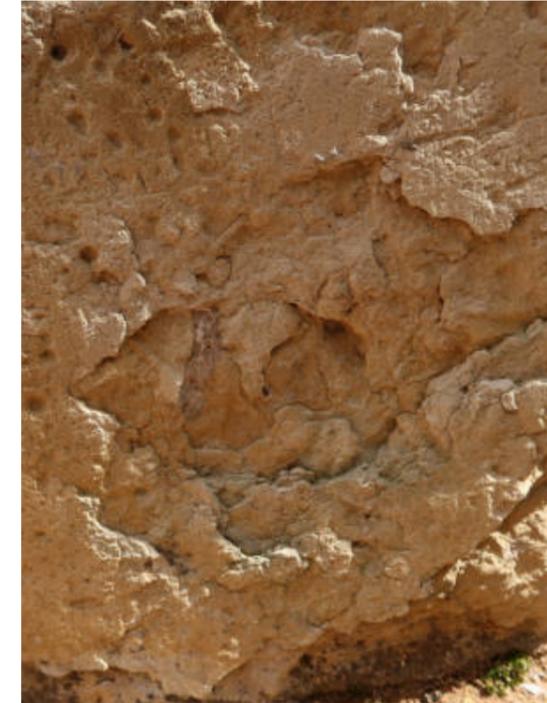
Etat critique - Exfoliation et gélifraction du socle gauche de la niche latérale droite

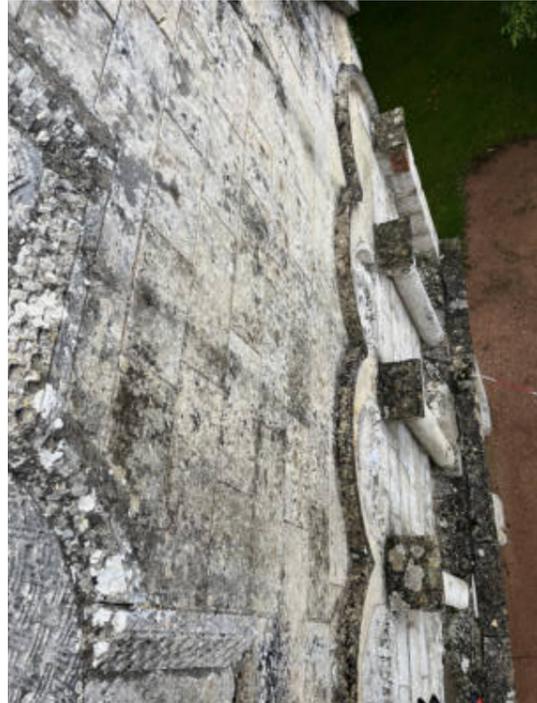
Vue générale du développement de mousses et lichens sur la façade

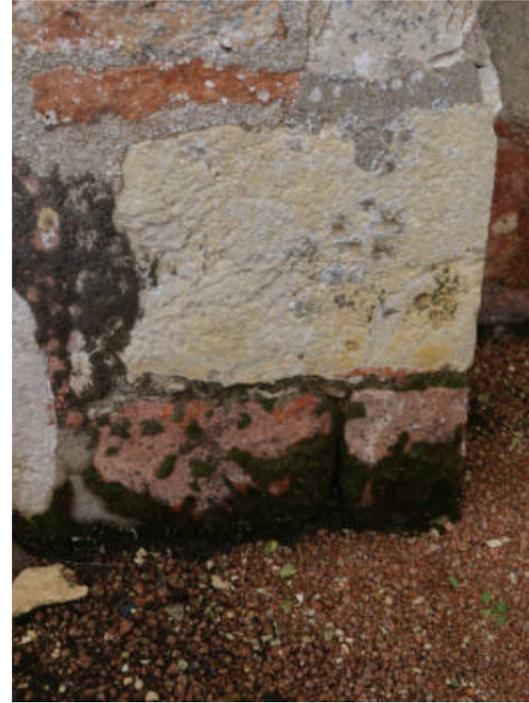
Développement de mousses à la base du contrefort Nord

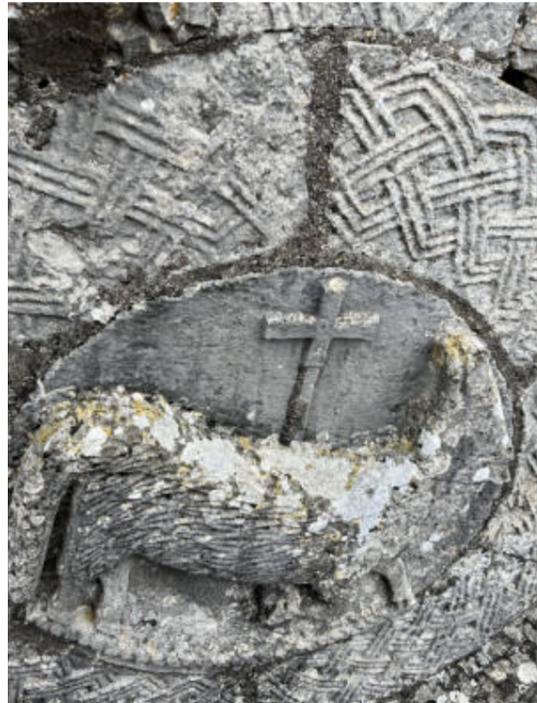
Développement de lichens sur l'agneau crucifère

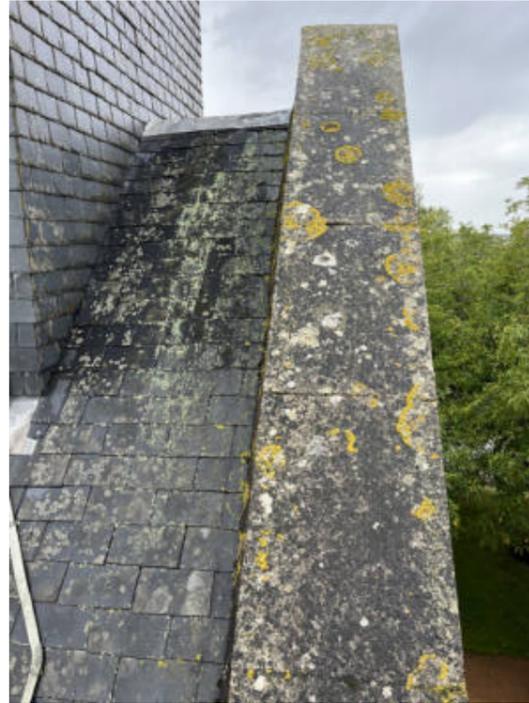
Développement de mousses et lichens sur les dalles en pierre de rive du pignon

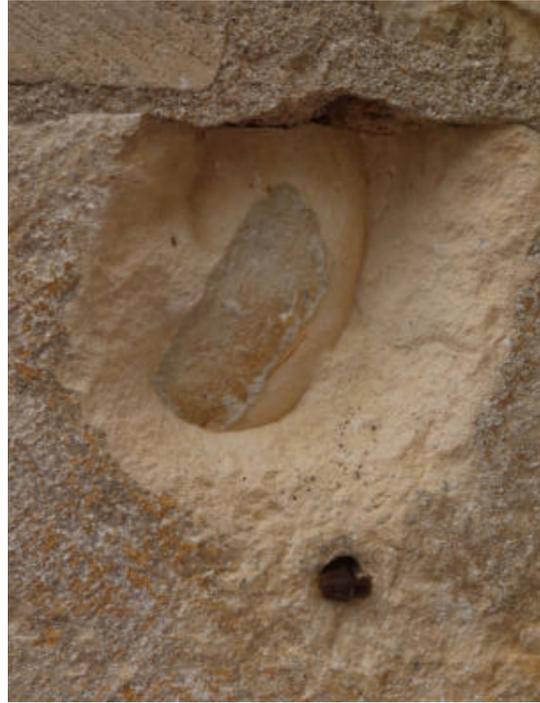
Altération d'une pierre du contrefort Nord liée à la présence d'une inclusion dans le bloc

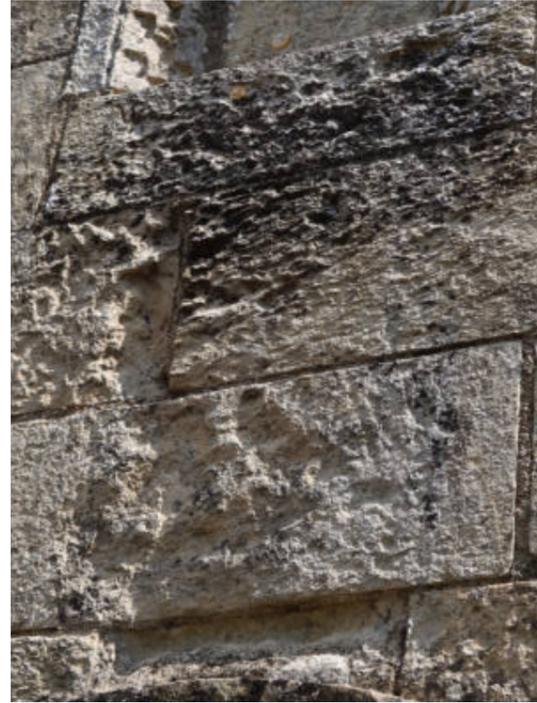
Alvéolisation des pierres sous la croix du pignon liée au ruissellement des eaux

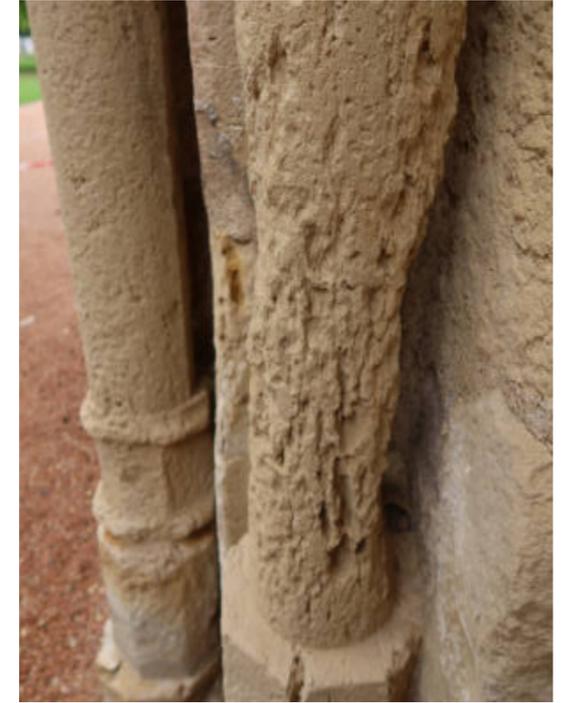
Alvéolisation prononcée de la colonnette centrale gauche du portail

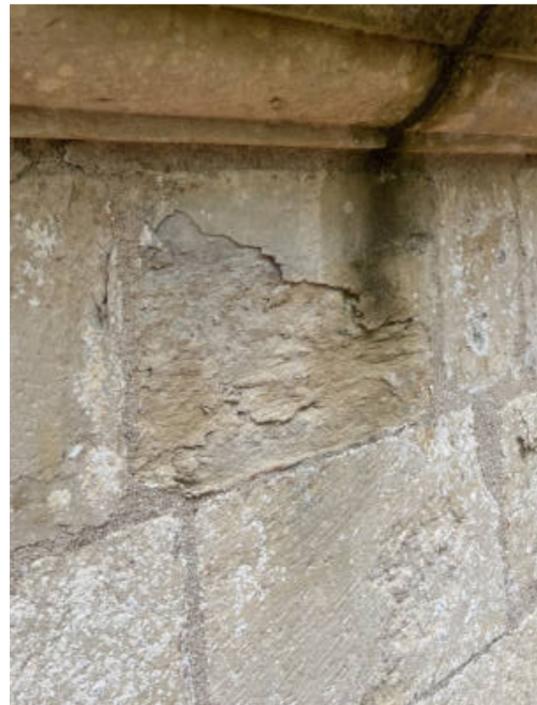
Desquamation d'une pierre sous la corniche intermédiaire

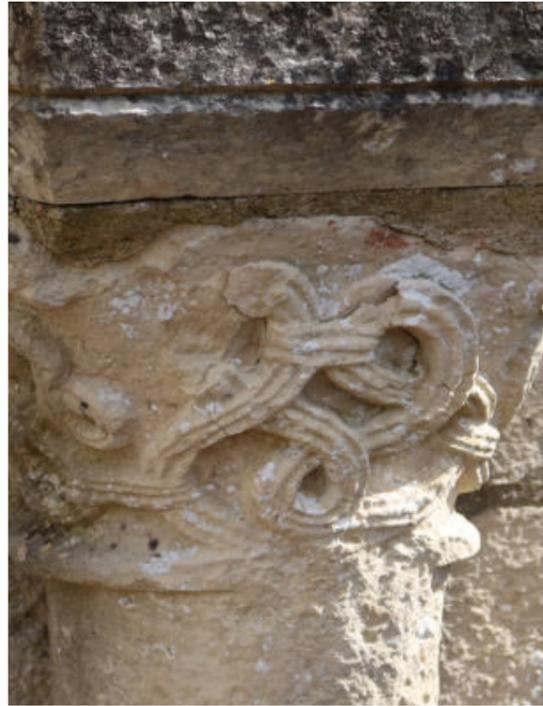
Détachement en cours des motifs de rinceaux sculptés d'un chapiteau de l'arcature

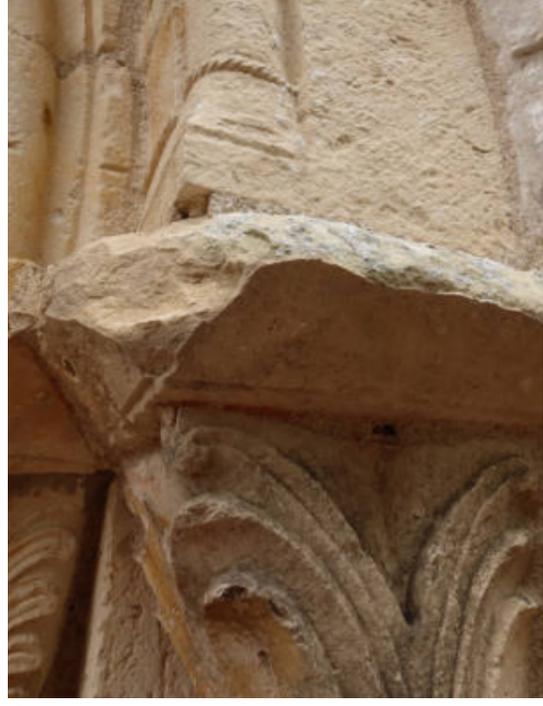
Casse et érosion d'un tailloir du portail

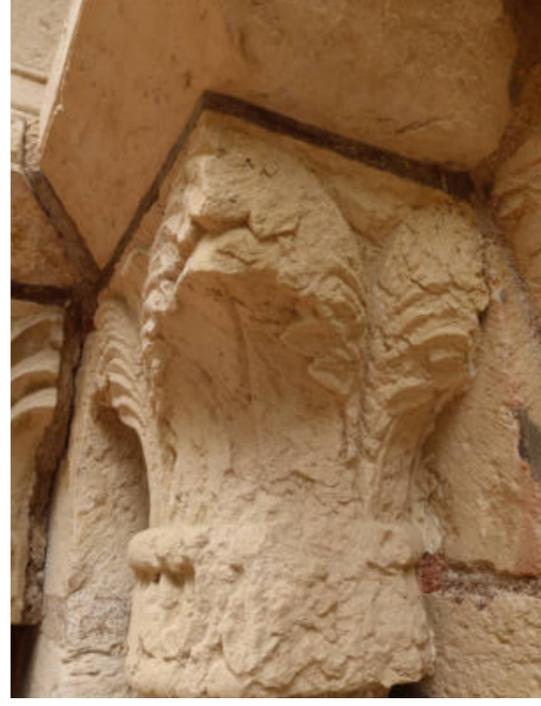
Exfoliation d'un chapiteau roman du portail

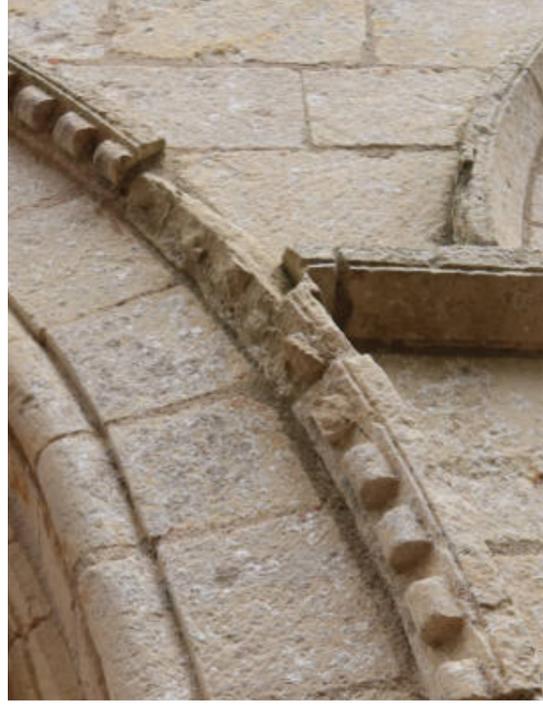
Casse et délitage du cordon à billettes du portail lié à l'accumulation de l'eau

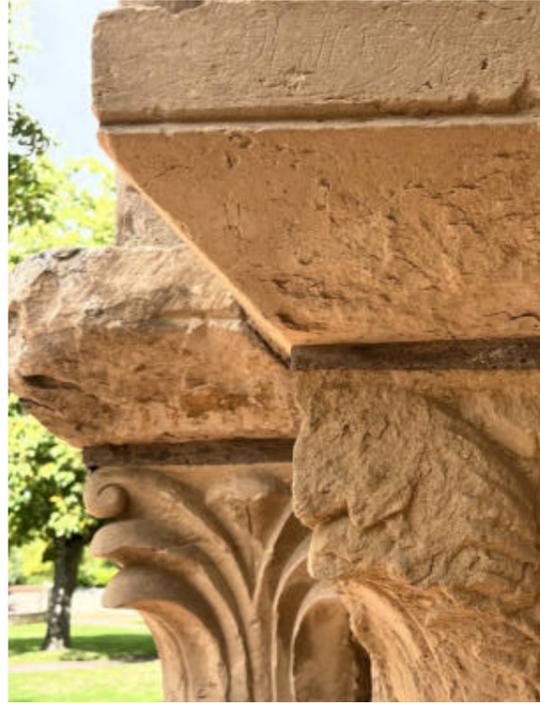
Jointoiment au ciment des tailloirs du côté gauche du portail

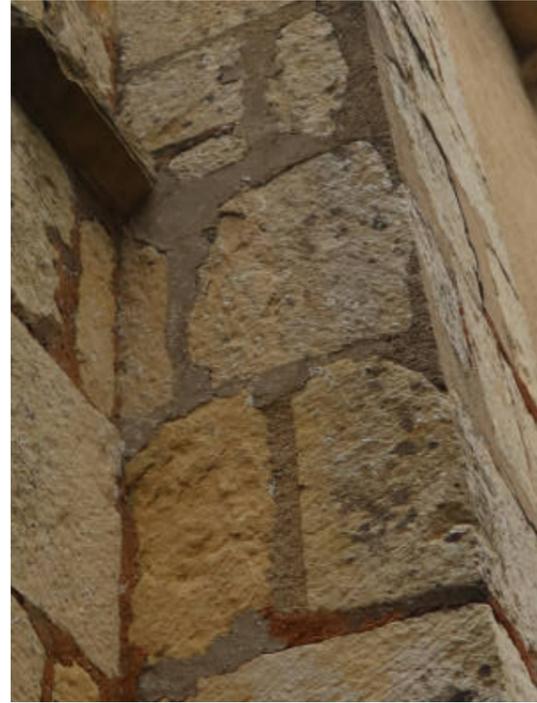
Reprise grossière au ciment ou au mortier de tuileau des jointoiments du contrefort Sud

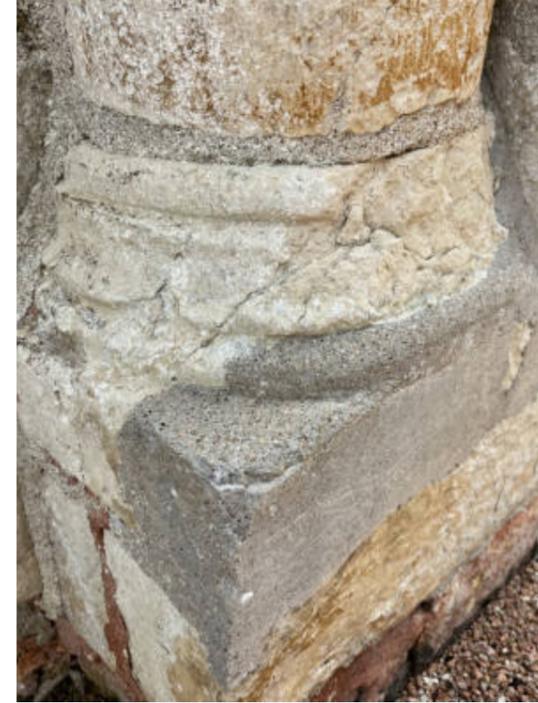
Ragréage d'un angle de la base et du socle d'une colonne de la niche latérale gauche

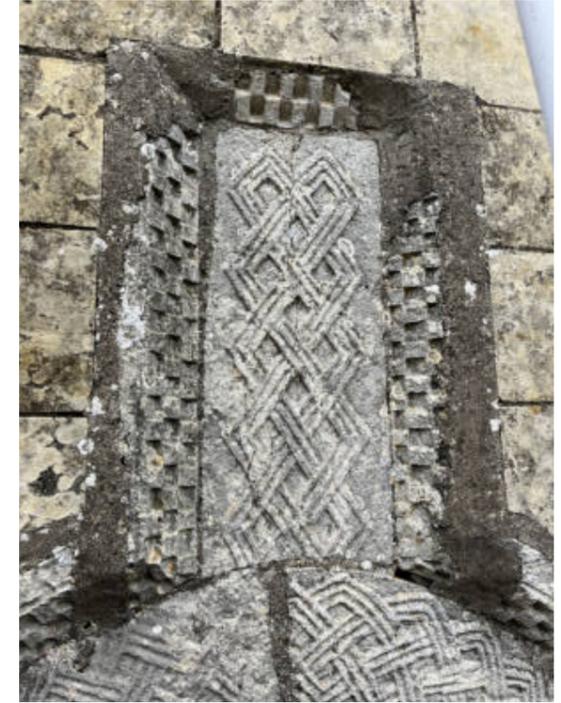
Ragréage de la branche haute de la croix de l'agneau crucifère

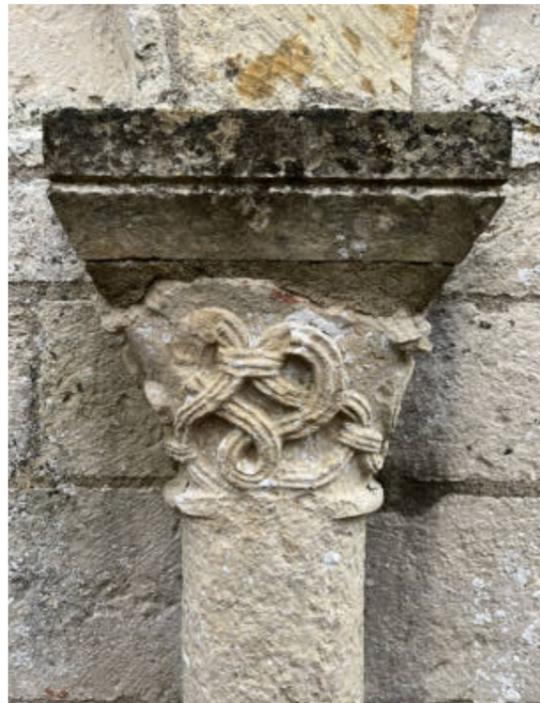
Ragréage entre un tailloir et un chapiteau de l'arcature

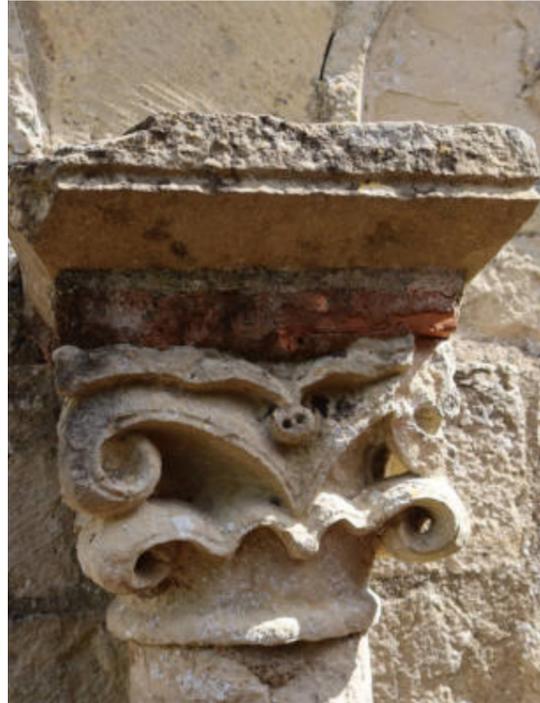
Relancis en carreau de terre cuite entre un tailloir et un chapiteau de l'arcature

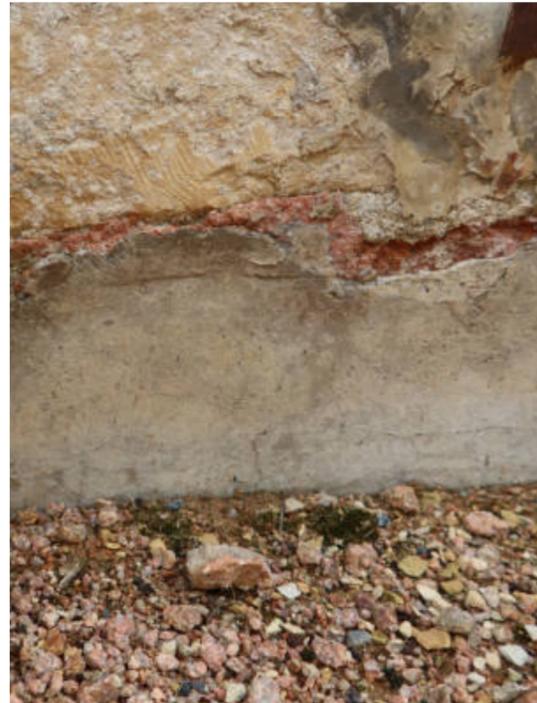
Reprise au ciment du soubassement de la niche latérale gauche

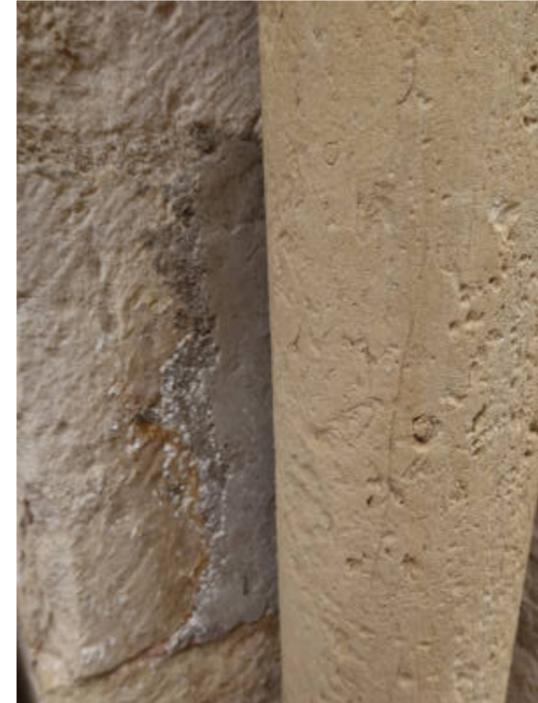
Ragréage au ciment derrière l'une des colonnettes d'un portail

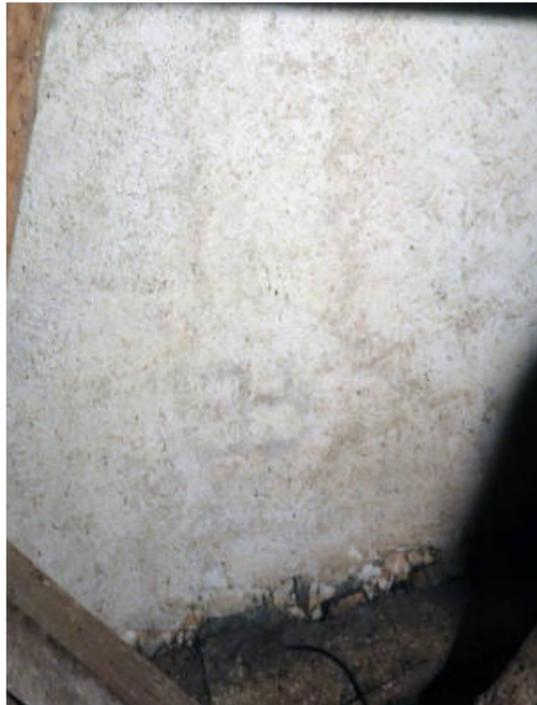
Bon état sanitaire de l'enduit très couvrant du pignon Ouest au niveau des combles du clocher

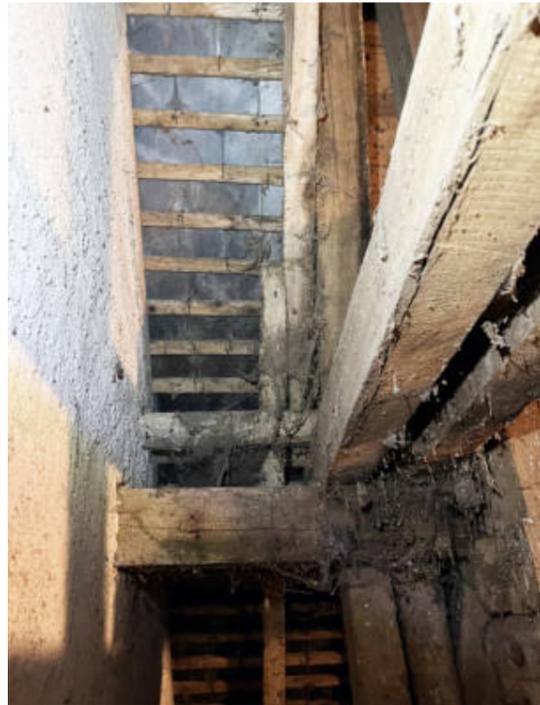
Bon état sanitaire des abouts de charpente empochés dans les maçonneries de la façade Ouest

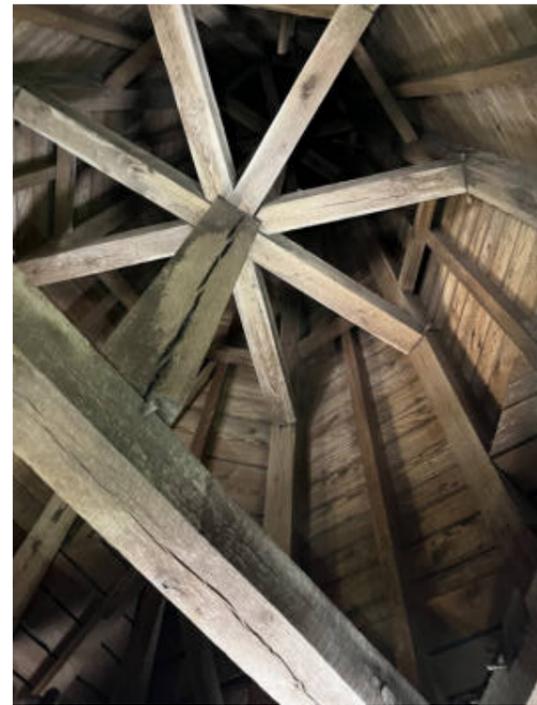
Bonne apparence sanitaire des charpentes du clocher

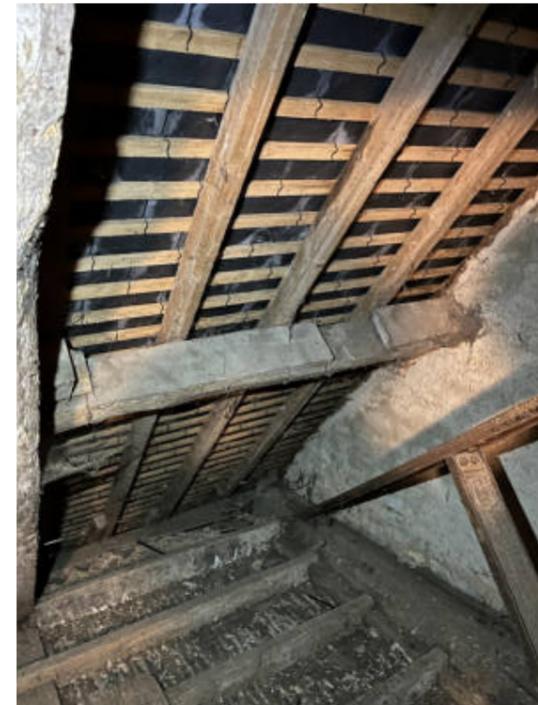
Bonne apparence sanitaire de la jonction entre la façade Ouest et les versants de toiture de la nef
